ZUSTANDSANALYSE FASSADE/TERRASSEN/DACH inklusive Sanierungsvorschlag & Kostenschätzung

INHALTSVERZEICHNIS

Anlässlich der Begehung am 02.11.2022 um 08:00 Uhr mit Sondierungen an Fassaden (Lerch AG), Terrassen und Flachdach (WB Bürgin AG) wurden die Schäden und Besonderheiten festgestellt.

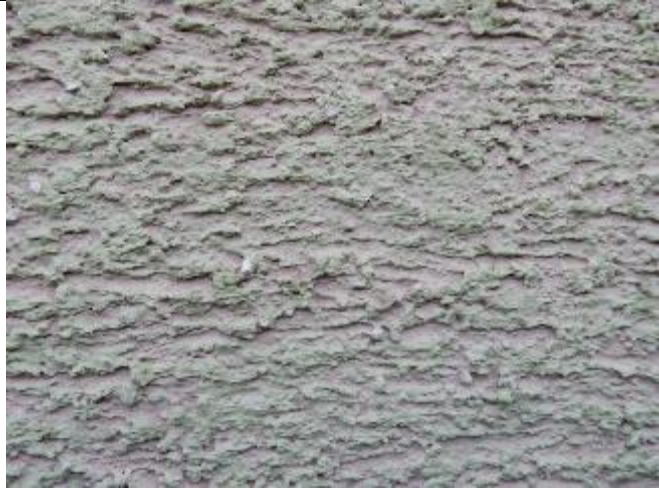
<p>Abbildung 5: H1 Beschädigung Fassadenputz</p>
<p>H1 Risse im Fassadenputz</p> <p>Sichtbare Risse im Verputz der Fassade</p> <ul style="list-style-type: none"> ▶ Rissbreiten bis 0.2mm ▶ Wassereintritt und Durchfeuchtung

<p>H1 Beschädigung Fassadenputz</p> <p>Aus näherer Distanz sind Beschädigungen der Farbbeschichtung des Fassadenputzes ersichtlich. Diese Beschädigungen sind mit grosser Wahrscheinlichkeit auf mechanische Einflüsse zurückzuführen.</p>

Die Fassaden sehen aus der Distanz optisch in Ordnung aus. Von der Nähe betrachtet weist der Verputz Beschädigungen auf (Abb. 5) und ist an vielen Stellen gerissen. Die Risse weisen Rissbreiten bis maximal 0.8mm auf (Abb. 6, 7, 8, 13, 14, 32) und sind somit gemäss Norm SIA 243 Verputze Aussenwärmedämmung weit über dem tolerierten Wert der Rissbreiten von max. 0,1mm.

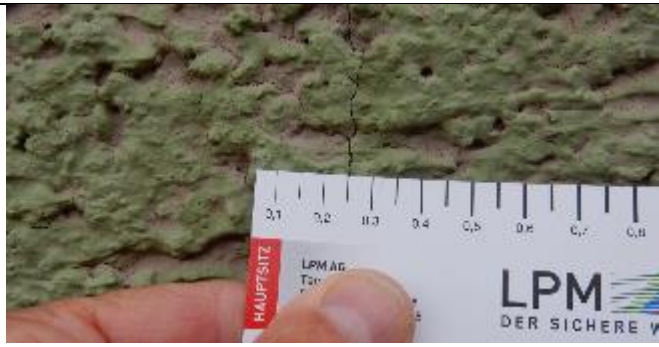
<p>Abbildung 7: H1 Fassadenrisse</p>
<p>H1 Risse im Fassadenputz</p> <p>Sichtbare Risse im Verputz der Fassade</p> <ul style="list-style-type: none"> ▶ Rissbreiten bis 0.35mm ▶ Wassereintritt und Durchfeuchtung

<p>Abbildung 6: H1 Fassadenrisse</p>
<p>H1 Risse im Fassadenputz</p> <p>Sichtbare Risse im Verputz der Fassade</p> <ul style="list-style-type: none"> ▶ Rissbreiten bis 0.25mm ▶ Wassereintritt und Durchfeuchtung

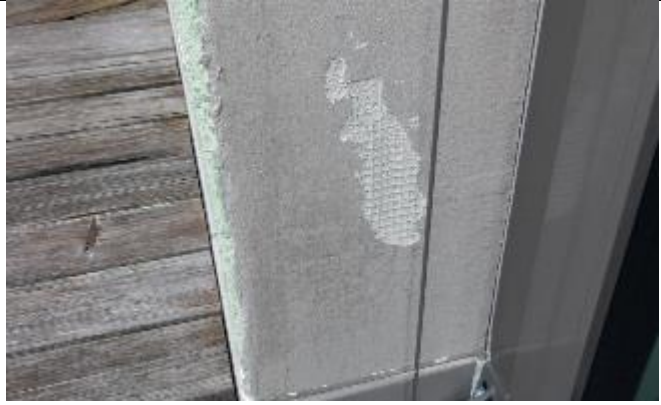
<p><i>Abbildung 9: H1 Fensterleibung</i></p>
<p>H1 XXX Fensterleibung</p> <p>Risse in der Fensterleibung und Ablösung Verputz bis auf die Netzeinbettung.</p> <ul style="list-style-type: none"> ▶ Risse und Ablösung Verputz ▶ Fugenabdichtung (Kittfuge) gerissen ▶ Wassereintritt und Durchfeuchtung

<p>H1 XXX Fensterleibung</p> <p>Risse in der Fensterleibung und Ablösung Verputz bis auf die Netzeinbettung.</p> <ul style="list-style-type: none"> ▶ Risse und Ablösung Verputz ▶ Fugenabdichtung (Kittfuge) gerissen ▶ Wassereintritt und Durchfeuchtung

Augenfällig sind die Risse bei den Übergängen Fassade/Fensterleibungen zum Sockelanschluss bei praktisch allen Terrassen (Abb. 9, 10, 11, 12, 79, 80, 81, 82).

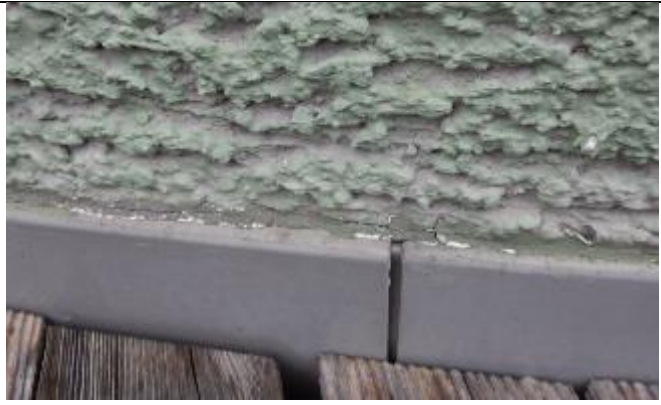
<p><i>Abbildung 11: H1 Sockelanschluss</i></p>
<p>H1 XXX Sockelanschluss</p> <p>Risse in der Fugenabdichtung.</p> <ul style="list-style-type: none"> ▶ Fugenabdichtung (Kittfuge) gerissen ▶ Ablösung Verputz ▶ Wassereintritt und Durchfeuchtung

<p><i>Abbildung 10: H1 Fensterleibung</i></p>
<p>H1 XXX Sockelanschluss</p> <p>Korrekte Dilatationsfuge im Sockelblech und Risse in der Fugenabdichtung.</p> <ul style="list-style-type: none"> ▶ Fugenabdichtung (Kittfuge) gerissen ▶ Ablösung Verputz ▶ Wassereintritt und Durchfeuchtung

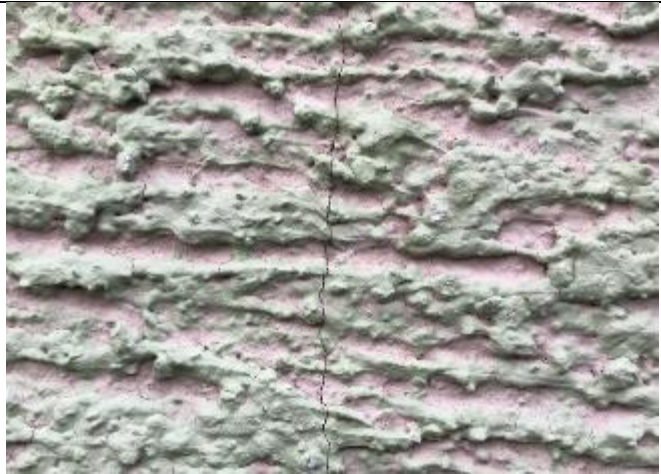
Abbildung 13: H2 | Fassadenrisse

Sichtbare Risse im Verputz der Fassade

- ▶ Risse im Verputz Fassade
- ▶ Wassereintritt und Durchfeuchtung

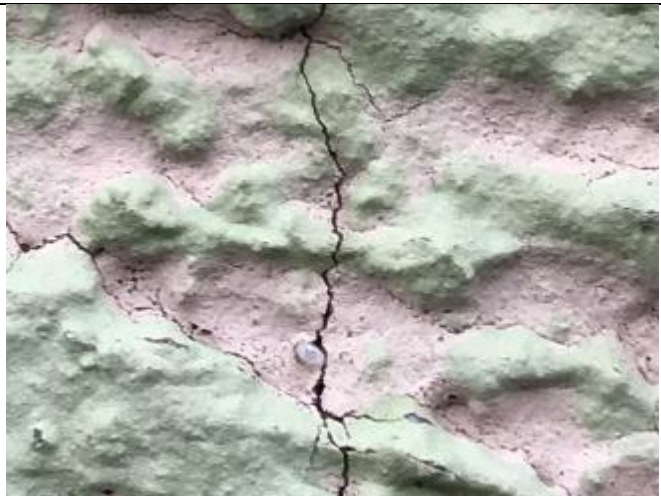
Abbildung 14: H2 | Fassadenrisse

Sichtbare Risse im Verputz der Fassade

- ▶ Risse im Verputz Fassade
- ▶ Wassereintritt und Durchfeuchtung

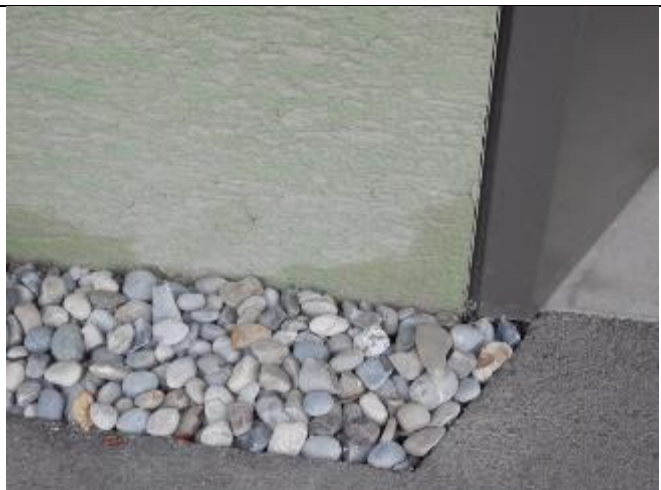
Abbildung 15: H2 | Fassade Sockelbereich

Feuchte Stellen im Verputz Fassade im Sockelbereich

- ▶ Feuchte Stellen im Verputz Fassade
- ▶ Wassereintritt und Durchfeuchtung

Augenfällig sind die Risse der Fugenabdichtung Fassade/Sockelanschluss. Durch die Risse kann Feuchtigkeit in den Sockelanschluss und die Fassadenkonstruktion eindringen, die Ursache für die Schadensbilder (Abb. 15, 24, 25, 28).

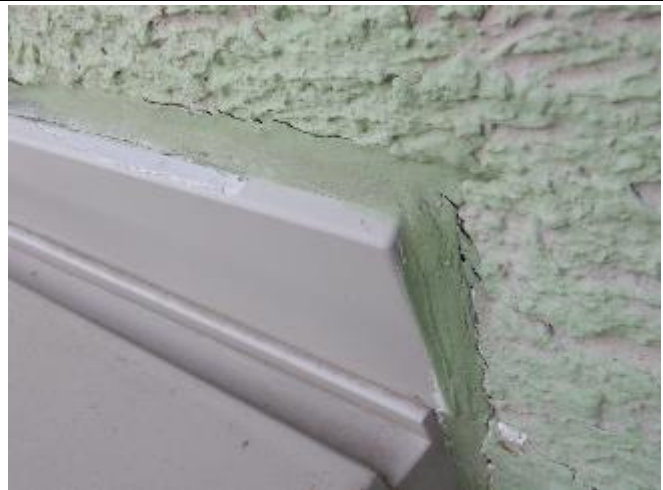
Abbildung 22: H3 | Anschluss Fassade

Die Fuge Anschluss Abdeckblech/Fassade ist teilweise gerissen.

- ▶ Fugenabdichtung (Kittfuge) gerissen
- ▶ Risse und Ablösung Verputz
- ▶ Wassereintritt und Durchfeuchtung

Die Abdeckbleche bei den Terrassen weisen zum Teil grosse Dilatationsfugen und Versätze auf (Abb. 19, 20, 21). Die Anschlüsse der Bleche an die Fassaden sind teilweise gerissen (Abb. 22, 23).

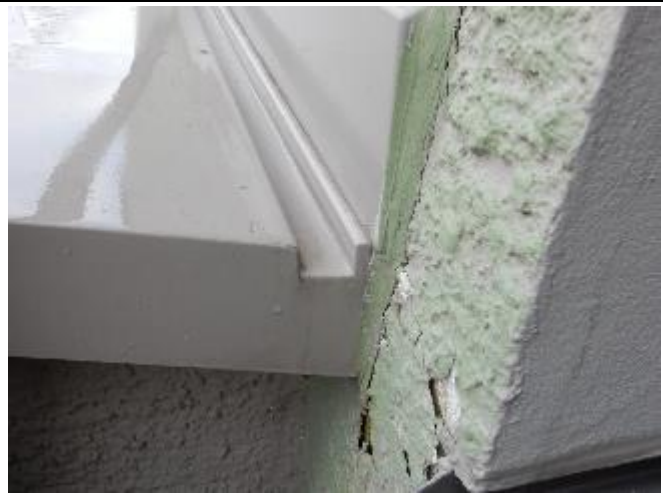
Abbildung 23: H3 | Anschluss Fassade

Anschluss Abdeckblech/Fassade gerissen. Ablösung und Ausblühung des Fassadenputzes bei Fensterbank.

- ▶ Fugenabdichtung (Kittfuge) gerissen
- ▶ Risse und Ablösung Verputz
- ▶ Wassereintritt und Durchfeuchtung

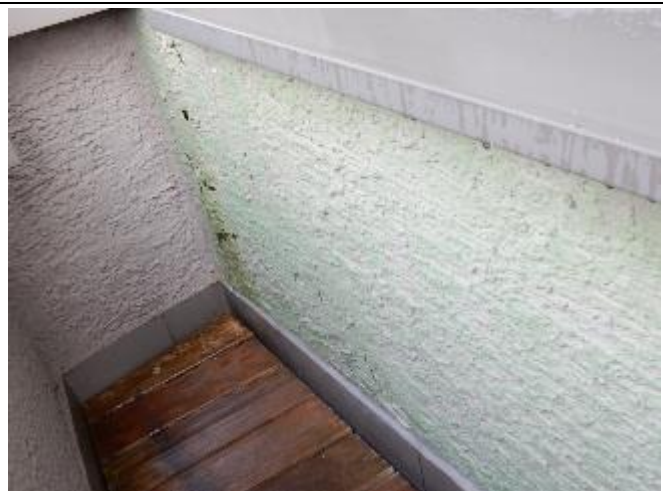
Abbildung 24: H3 | Fassadeninnenecke

Sichtbare Risse, Ablösung und Ausblühung des Fassadenputzes in Fassadenecke.

- ▶ Risse und Ablösung Verputz
- ▶ Wassereintritt und Durchfeuchtung

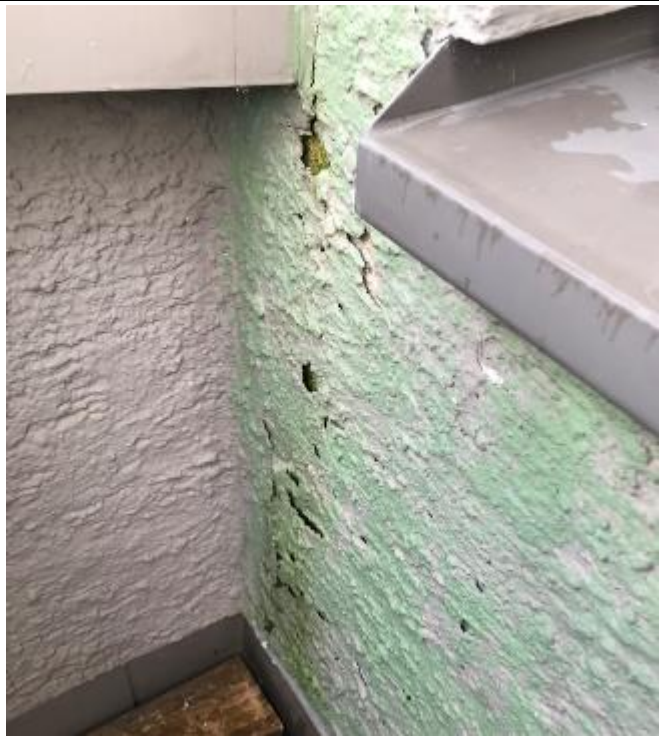
Abbildung 25: H3 | Fassadeninnenecke

Sichtbare Risse, Ablösung und Ausblühung des Fassadenputzes in Fassadenecke.

- ▶ Risse und Ablösung Verputz
- ▶ Wassereintritt und Durchfeuchtung

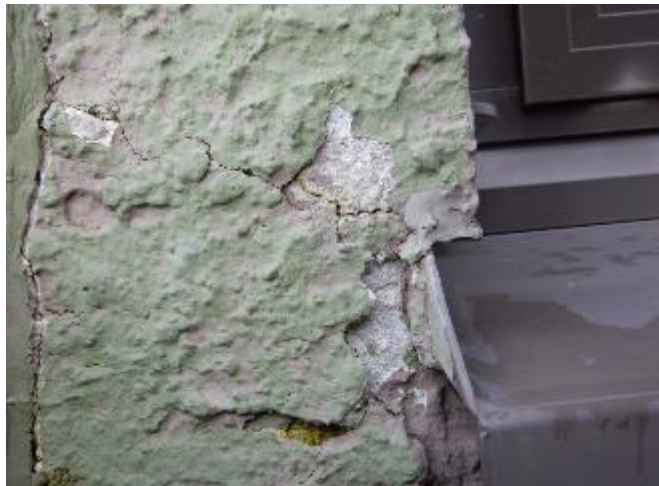
Abbildung 26: H3 | Detail Fensterbank

Sichtbare Risse, Ablösung und Ausblühung des Fassadenputzes in Fassadenecke.

- ▶ Risse und Ablösung Verputz
- ▶ Wassereintritt und Durchfeuchtung

Die Anschlüsse Fensterbank und Fassade sind verschiedentlich gerissen. Durch die Risse und Ablösung des Verputzes kann Feuchtigkeit eindringen, es entsteht eine Durchfeuchtung des Verputzsystems und der Aussenwand. (Abb. 26, 27, 31, 33, 63, 65). Die Fassaden wurden an zwei neuralgischen Stellen geöffnet in Bereichen, wo der Verputz stark gerissen ist und Ablösungen festgestellt wurden:

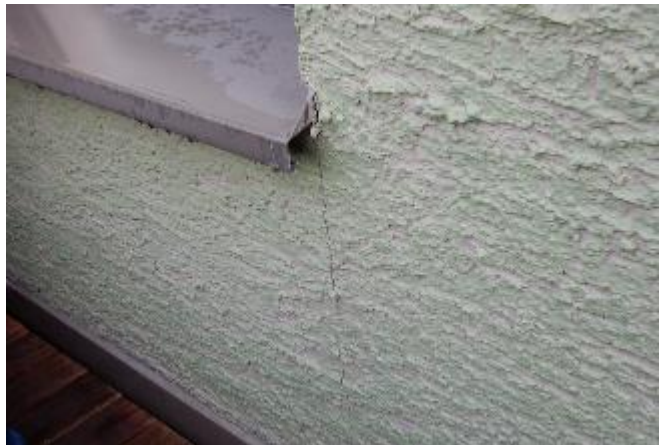
Abbildung 27: H3 | Fassade

Sichtbare Risse, Ablösung und Ausblühung des Fassadenputzes in Fassadenecke.

- ▶ Risse und Ablösung Verputz
- ▶ Wassereintritt und Durchfeuchtung

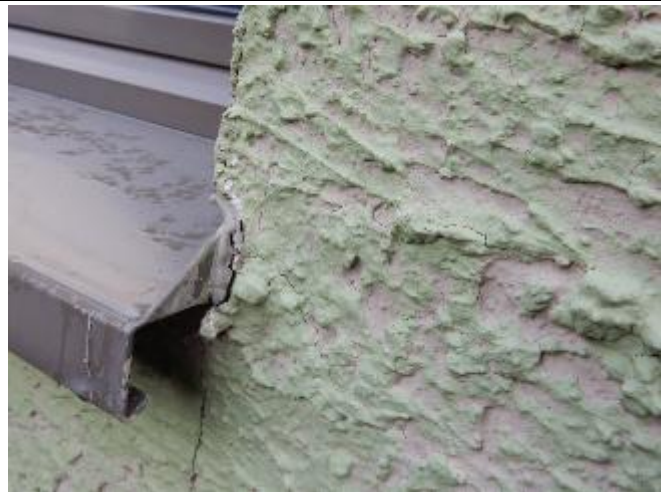
Abbildung 31: H3 | Fassade/Fensterbank

Sichtbare Risse, Ablösung und Ausblühung des Fassadenputzes in Fassadenecke.

- ▶ Risse und Ablösung Verputz
- ▶ Wassereintritt und Durchfeuchtung

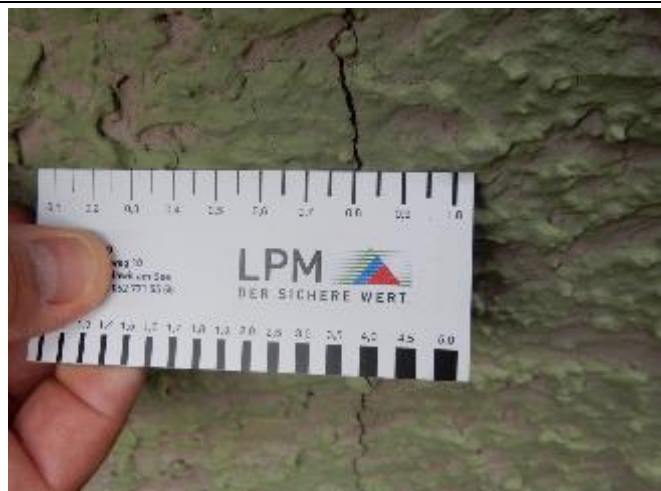
Abbildung 32: H3 | Fassadenrisse

Sichtbare Risse im Verputz der Fassade

- ▶ Rissbreiten bis 0.80mm
- ▶ Wassereintritt und Durchfeuchtung

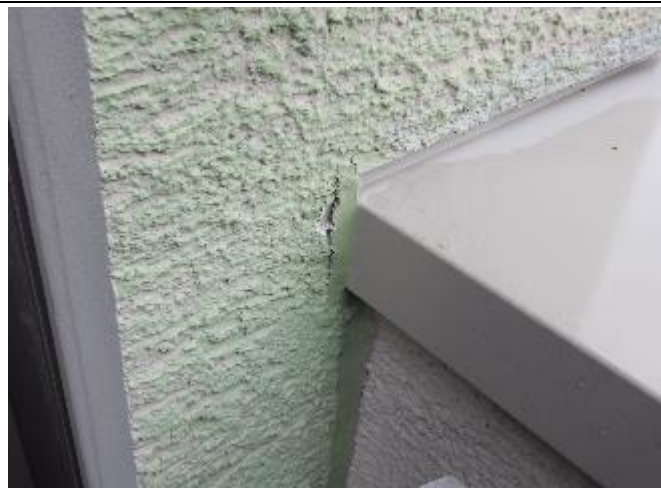
Abbildung 33: H3 | Fassade/Fensterbank

Sichtbare Risse der Fugenabdichtung und Ablösung Verputz.

- ▶ Fugenabdichtung (Kittfuge) gerissen
- ▶ Risse und Ablösung Verputz
- ▶ Wassereintritt und Durchfeuchtung

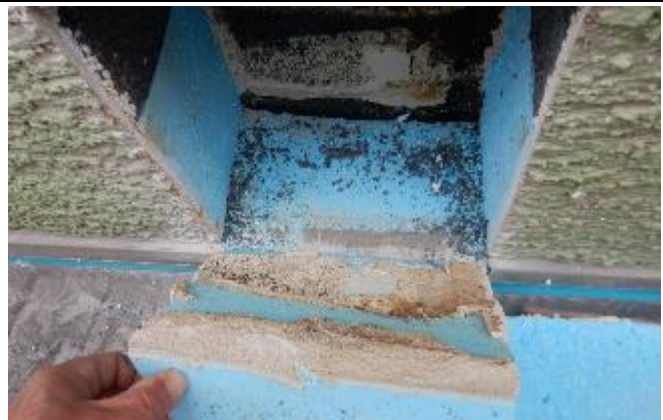
Abbildung 36: H3 | Sondierung Fassade

- ▶ Netzeinbettung ist leicht feucht
- ▶ Feuchtigkeit Netzeinbettung: 18.4%

Die Öffnungen der beiden Sondierungen im Übergang XPS zu EPS sind trocken und zeigen keine Auffälligkeiten. Verputzschicht und Netzeinbettung weisen eine Feuchtigkeit von 16-18% auf, welche für den Aussenbereich und die Jahreszeit übliche Werte darstellt.

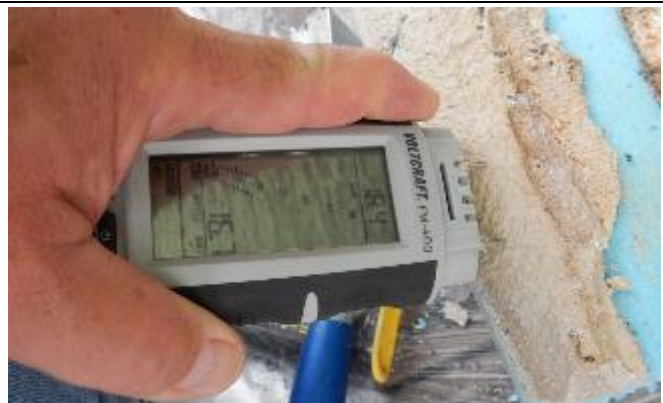
Abbildung 37: H3 | Sondierung Fassade

- ▶ Verputz ist leicht feucht
- ▶ Feuchtigkeit Verputz: 16.7%

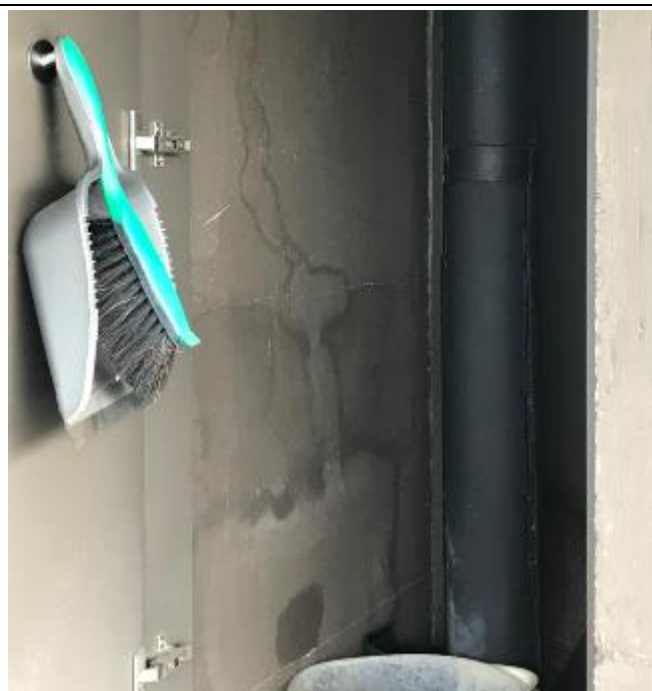
Abbildung 38: H3 | Dachwasserleitung

Die Leitungen, bzw. der Anschluss der Dachabdichtung ist undicht. Das Wasser wird mit einem Behälter aufgefangen.

- ▶ Anschluss Dachabdichtung undicht
- ▶ Wasserflecken an Seitenwänden

Die undichte Dachwasserleitung bei H3 XXX zeigt sich deutlich im Schacht der Steigzone. Die Seitenwände weisen Wasserflecken auf, die Leitung, bzw. der Anschluss der Dachabdichtung ist undicht. Das tropfende Wasser wird mit einem Behälter aufgefangen (Abb. 38, 39, 40).

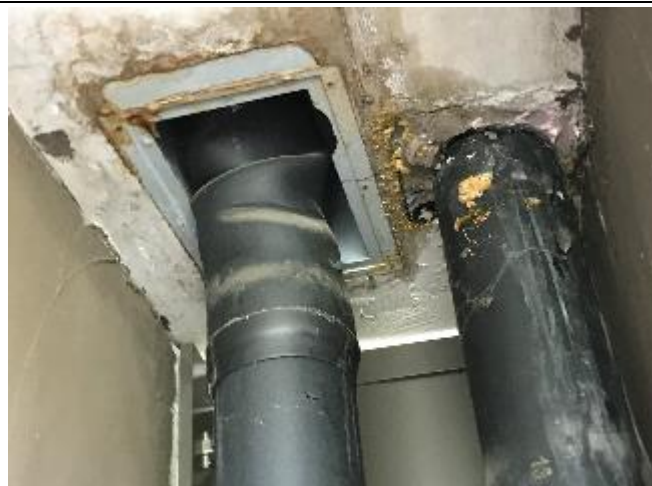
Abbildung 40: H3 | Anschluss Dachwasserleitung

Die Leitungen, bzw. der Anschluss der Dachabdichtung ist undicht.

- ▶ Anschluss Dachabdichtung undicht
- ▶ Betondecke tropft

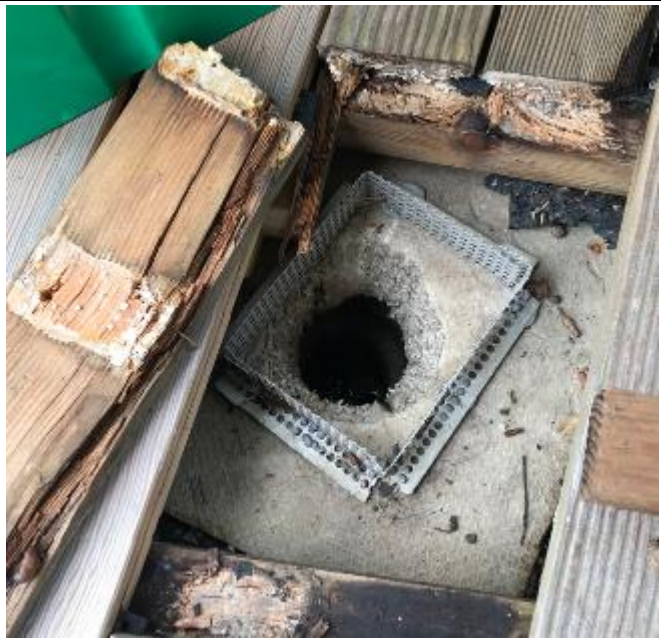
Abbildung 41: H3 | Terrassenentwässerung Nord

Der Holzrost der Terrassenentwässerung auf der Seite Nord ist morsch und faul.

- ▶ Holzrost/Holzsubstanz ist morsch/faul
- ▶ Abdichtung intakt und trocken

Es wurden insgesamt drei Holzroste von Kontrollöffnungen entfernt. Der Holzroste bei einer Öffnung ist faul und morsch (Abb. 41), die Holzroste der anderen Öffnungen sind intakt. Grundsätzlich kann festgehalten werden, dass die die Wasserabläufe trocken sind (Abb. 41, 42, 43). Es können von Auge keine weiteren Auffälligkeiten festgestellt werden. Die Terrassenabdichtung wurde nicht geprüft.

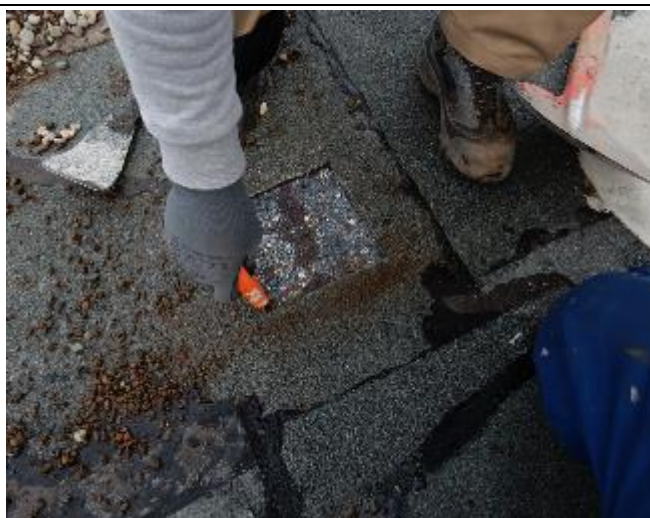
Abbildung 47: H3 | Dach Sondierstelle

Im Bereich des Flickenteppichs, bzw. in der Nähe der undichten Dachwasserleitung wurde eine Sondierung vorgenommen.

- ▶ Öffnung ca. 20x20cm

In der Nähe der undichten Dachwasserleitung wurde am 02.11.2022 erneut eine Sondage gemacht (Abb. 47, 48). Es wurde ein Bereich von ca. 20x20cm aufgeschnitten und die Wärmedämmung EPS in diesem Bereich vollständig entfernt. Die darunterliegende Dampfsperre ist trocken, die Feuchtigkeit beträgt 36%. Der Taupunkt wird im unteren Bereich des Dachaufbaus liegen, entsprechend stellt die erhöhte Feuchtigkeit in diesem Bereich (während der Heizperiode) einen normalen Wert dar.

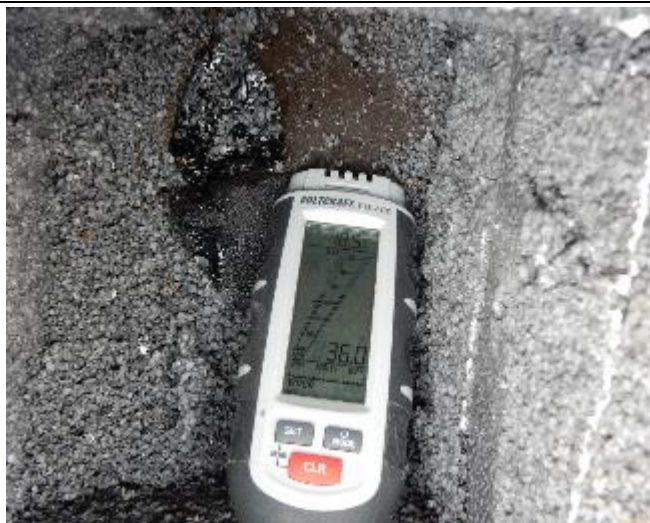
Abbildung 49: H3 | Dach Sondierstelle

- ▶ Öffnung ca. 20x20cm, Tiefe ca. 300mm
- ▶ Sondierstelle ist trocken
- ▶ Feuchtigkeit Dampfsperre: 36%

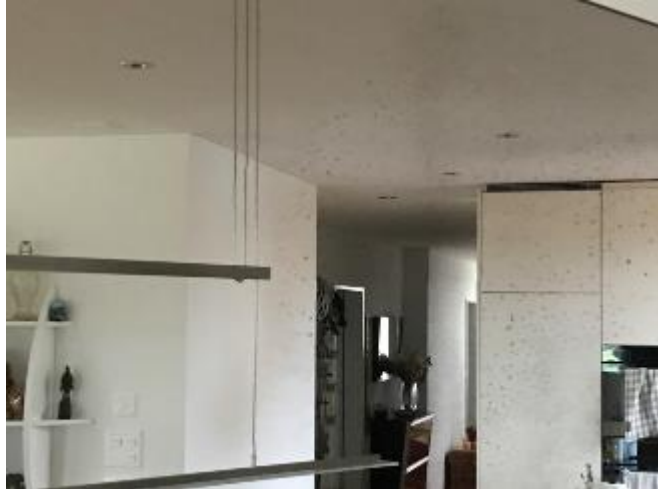
Beschrieb	Dokumentation
<p>H1 XXX Wohnzimmer Spiegel</p> <p>Der Wandspiegel der Aussenwand Ost weist teilweise „blinde“ Stellen auf.</p> <p>Grund dafür ist allenfalls eine erhöhte Feuchtigkeit in der Aussenwand Ost, bzw. ein mögliches Kondensationsproblem.</p> <ul style="list-style-type: none">▶ Spiegel im Wohnzimmer ist "blind"

Im H1 XXX an der Wand Ost im Wohnzimmer weist der Wandspiegel „blinde“ Stellen auf (Abb. 50), im Bodenbereich löst sich die Farbe und der Verputz (Abb. 51). Der Wandbereich neben der Steckdose ist feucht. Im Badzimmer gibt es eine Stelle auf der Aussenseite der Duschwand, wo sich die Farbe und der Verputz ablöst. Die Stelle zeigt aktuell keine erhöhte Feuchtigkeit.

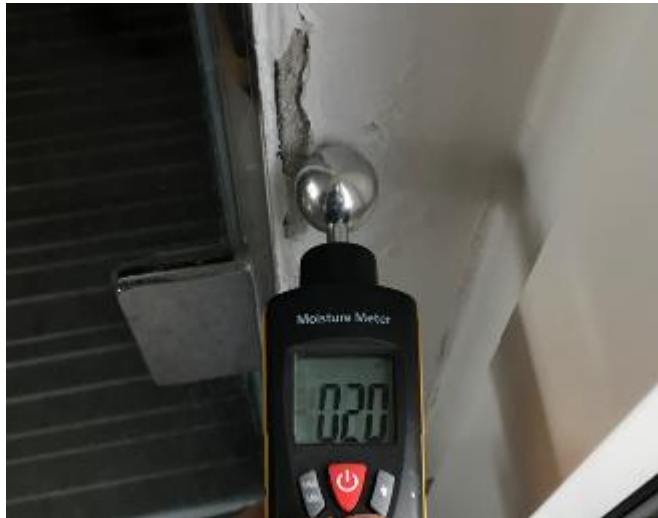
<p>Abbildung 52: H1 Badzimmer Verputz</p>

<p>Abbildung 51: H1 Wohnzimmer feuchte Stelle</p>
<p>H1 XXX Badzimmer Verputz</p> <p>Im Badzimmer auf der Aussenseite der Duschwand löst sich lokal die Farbe und der Verputz blättert ab.</p> <ul style="list-style-type: none">▶ Verputz Duschwand blättert ab▶ Feuchtigkeit Innenputz: 020 = trocken (Richtwerte: Gips 0-35 = trocken)

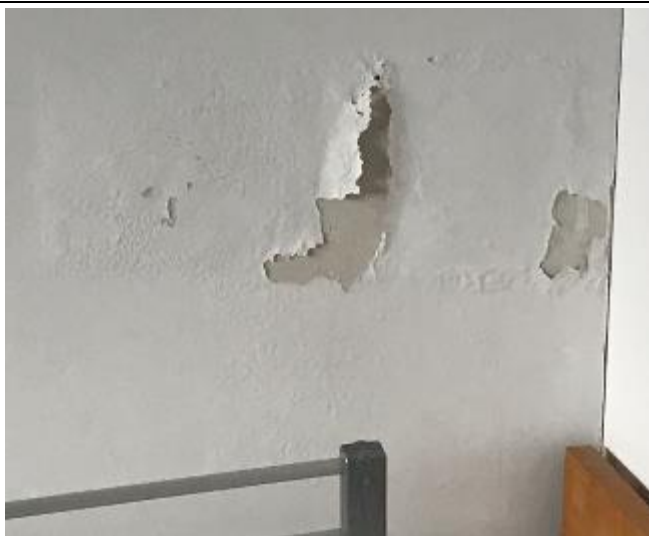
Abbildung 55: H2 | Schlafzimmerwand

Die Schlafzimmerwand südwest ist feucht. Die Farbe löst sich, der Verputz blättert ab.

- ▶ Farbe löst sich, der Verputz blättert ab
- ▶ Verputz ist feucht bis nass

Die Schlafzimmerwand ist feucht bis nass (Abb. 57), die Farbe löst sich und der Verputz blättert ab (Abb. 54, 55, 56, 58). Es gibt jedoch auch Stellen, wo sich der Verputz abgelöst hat, welche aktuell keine erhöhte Feuchtigkeit aufweisen und trocken sind (Abb. 59).

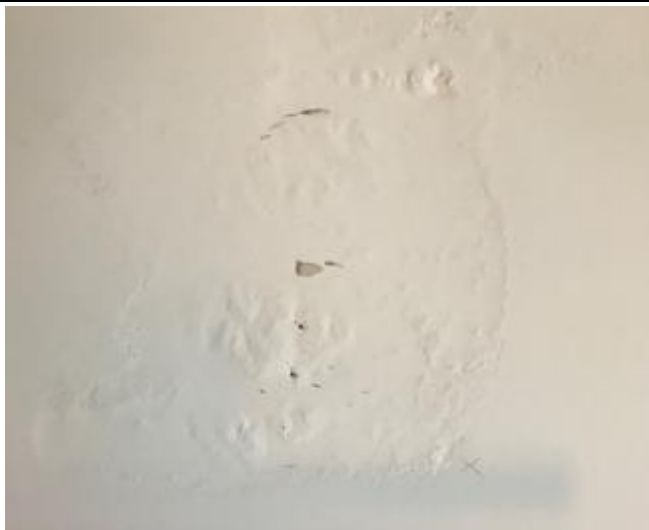
Abbildung 56: H2 | Schlafzimmerwand

Die Schlafzimmerwand südwest ist feucht. Die Farbe löst sich, der Verputz blättert ab.

- ▶ Farbe löst sich, der Verputz blättert ab
- ▶ Verputz ist feucht bis nass

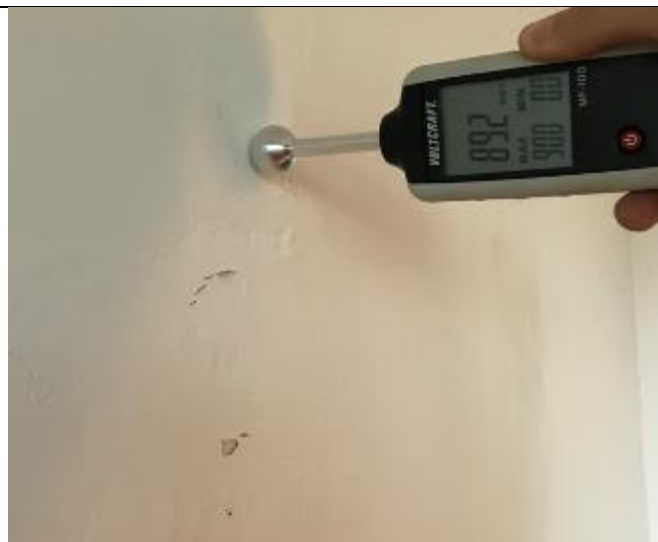
Abbildung 57: H2 | Schlafzimmerwand

Die Schlafzimmerwand südwest ist feucht.
Die Farbe löst sich, der Verputz blättert ab.

- ▶ Farbe löst sich, der Verputz blättert ab
- ▶ Verputz ist feucht bis nass
- ▶ Feuchtigkeit Innenputz: 892 = nass
(Richtwerte: Gips 610-900 = nass)

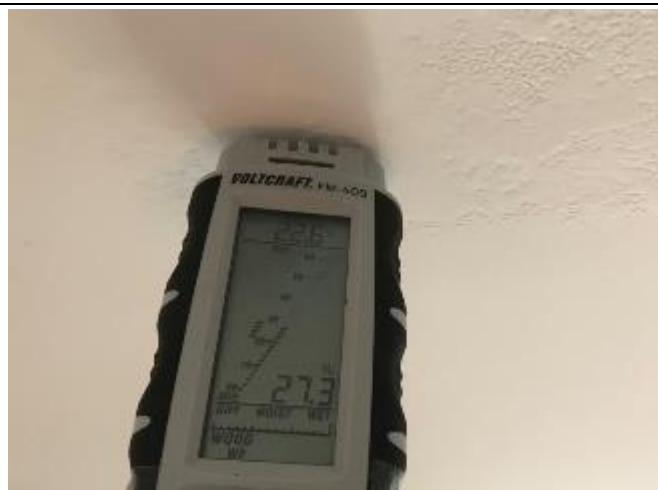
Abbildung 58: H2 | Schlafzimmerwand

Die Schlafzimmerwand südwest ist feucht.
Die Farbe löst sich, der Verputz blättert ab.

- ▶ Farbe löst sich, der Verputz blättert ab
- ▶ Verputz ist feucht bis nass
- ▶ Feuchtigkeit Innenputz: 27.3%

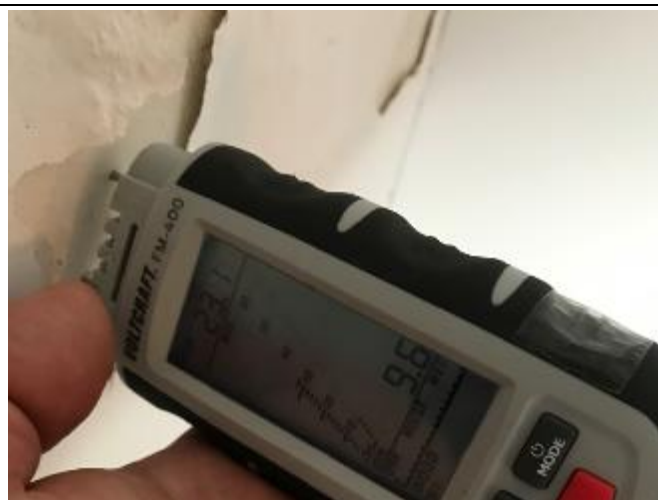
Abbildung 59: H2 | Schlafzimmerwand

Die Schlafzimmerwand südwest ist feucht,
hat jedoch auch Stellen (Innenecke) ohne
erhöhte Feuchtigkeitswerte (02.11.2022).
Die Farbe löst sich, der Verputz blättert ab.

- ▶ Farbe löst sich, der Verputz blättert ab
- ▶ Verputz ist trocken
- ▶ Feuchtigkeit Innenputz: 9.6%

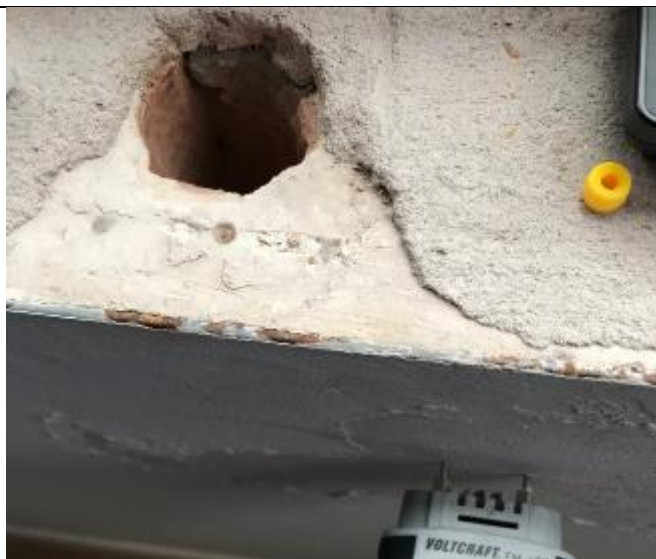
Abbildung 62: H2 | Fensterbrüstung

An der Wandinnenseite (Brüstung) sind Feuchteschäden sichtbar.

- ▶ Brüstungsabdeckung Fenster fehlt
- ▶ Farbe löst sich, der Verputz blättert ab
- ▶ Verputz ist trocken

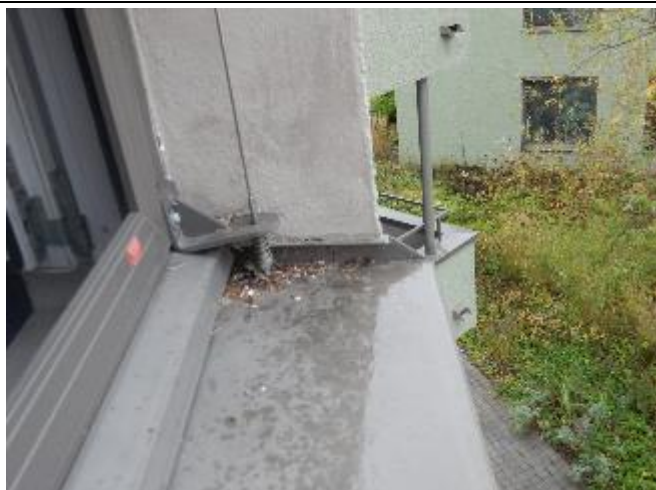
Abbildung 63: H2 | Fensterleibung

Die Fensterleibung weist Feuchtstellen auf. Sichtbare Risse der Fugenabdichtung und Ablösung Verputz.

- ▶ Fugenabdichtung (Kittfuge) gerissen
- ▶ Risse und Ablösung Verputz
- ▶ Wassereintritt und Durchfeuchtung

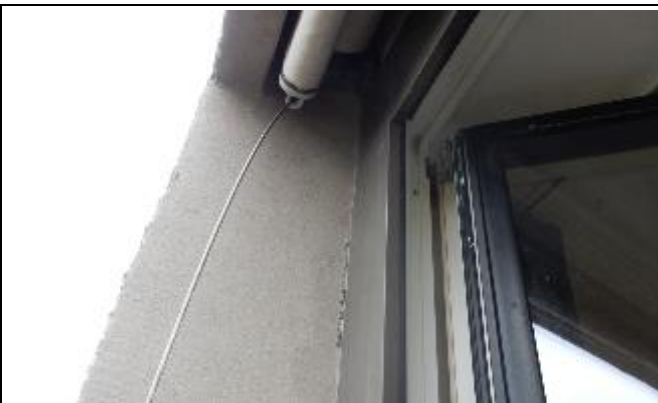
Abbildung 64: H2 | Fenstersturz

Der „Wasserschaden“ im Zimmer erfolgt gemäss Aussage XXX durch den Wasseraustritt aus dem Fenstersturz im Bereich der vertikalen Stoffmarkise.

- ▶ Wasseraustritt aus Fenstersturz

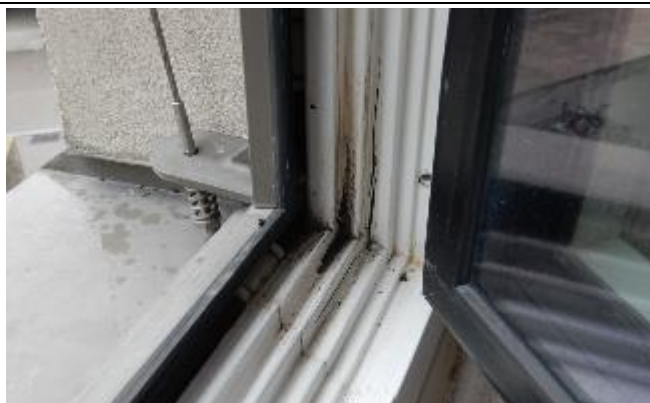
Abbildung 65: H2 | Fensterrahmen

Aufgrund Fäulnis und Zersetzung der Holzstruktur wurde der Fensterrahmen auf der Unterseite bereits einmal ersetzt. Aktuell ist der Fensterrahmen feucht und die Holzstruktur bereits (wieder) zersetzt.

- ▶ Holzstruktur Fensterrahmen ist zersetzt

Im H2 XXX sind die Problemzonen bereits bekannt. In der Vergangenheit wurde mehrfach versucht die Ursachen für die Wasserschäden zu finden, bisher ohne Erfolg. Im Zimmer wurden das untere Rahmenholz des Fensters und die Fensterabdichtungen bereits einmal ersetzt.

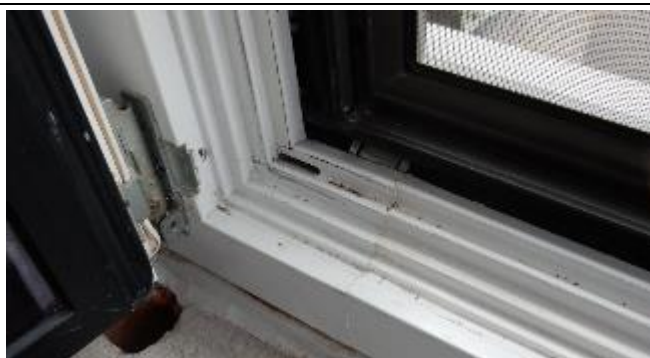
Abbildung 66: H2 | Fensterrahmen

Der Fensterrahmen ist feucht und die Holzstruktur bereits (wieder) zersetzt. Im Rahmenholz wurden Entwässerungsschlitze für Kondens- oder Regenwasser eingefräst.

- ▶ Holzstruktur Fensterrahmen ist zersetzt
- ▶ Entwässerungsschlitze in Fensterrahmen

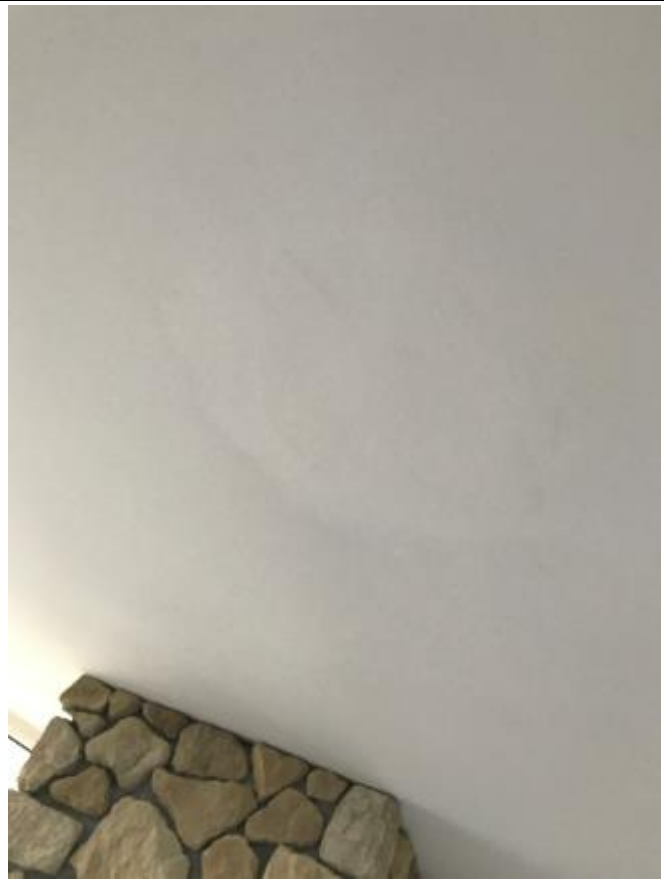
Abbildung 68: H3 | Fensterrahmen

Die Wohnzimmerdecke neben dem Kamin des Cheminées zeigt einem Wasserfleck. Gemäss Aussage XXX wurde der Wasserschaden behoben, es gibt aktuell keine Feuchtigkeitsprobleme. Der Wasserfleck ist rein optischer Natur.

- ▶ Wasserfleck an der Decke
- ▶ Deckenbereich ist trocken

Das Dach oberhalb der Wohnung XXX wurde bereits verschiedentlich sondiert. An der Wohnzimmerdecke hat es einen Wasserfleck (Abb. 68), welcher jedoch trocken ist und gemäss Aussage XXX rein optischer Natur ist. Die Ursache der Feuchtigkeit im Steigschacht der Dachentwässerung (Abb. 38, 39, 40) ist im undichten Anschluss der Dachabdichtung zu suchen.

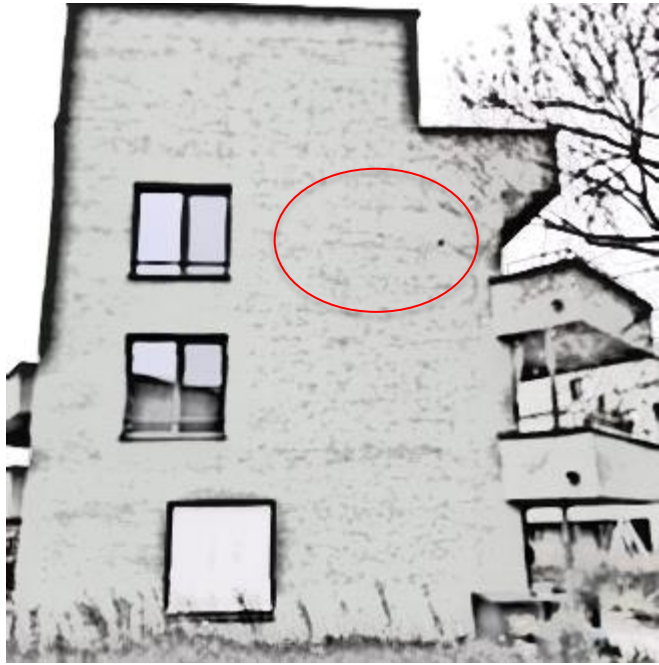
<p>Abbildung 69: H2 Fassade Bereich Schlafzimmer</p>
<p>H2 Fassade Bereich Schlafzimmer</p> <p>Die Abzeichnung hat eine rechteckige Form, bzw. eine sichtbare „Abtrepfung“.</p> <ul style="list-style-type: none">▶ Abzeichnung Aussenseite Fassade▶ Rechteckige Form, Abtrepfung

<p>H2 Fassade Bereich Schlafzimmer</p> <p>Im Bereich der Schlafzimmerwand südwest gibt es auf der Aussenseite der Fassade eine Abzeichnung in rechteckiger Form.</p> <ul style="list-style-type: none">▶ Abzeichnung Aussenseite Fassade▶ Rechteckige Form

- Feuchtigkeit dringt über Risse in der Fassade von aussen nach innen ein (Abb. 69-74)
- Die Abdichtung der Terrassenecke XXX (Abb. 79) ist undicht

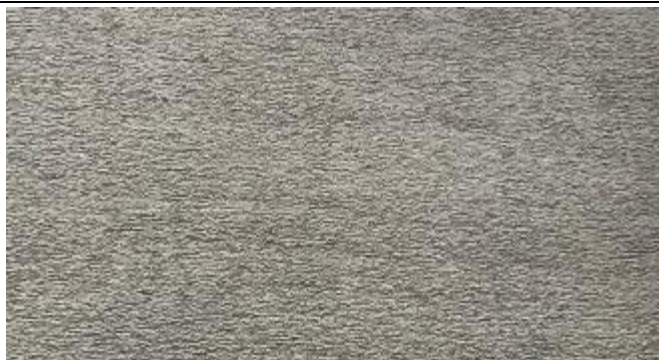
<p>Abbildung 71: H2 Fassade Bereich Schlafzimmer</p>

<p>Abbildung 70: H2 Fassade Bereich Schlafzimmer</p>
<p>H2 Fassade Bereich Schlafzimmer</p> <p>Die „abgetrepften“ Stellen sind von Auge gut sichtbar, der Verputz ist in diesen Bereichen gerissen.</p> <ul style="list-style-type: none">▶ Risse im Verputz▶ Wassereintritt und Durchfeuchtung

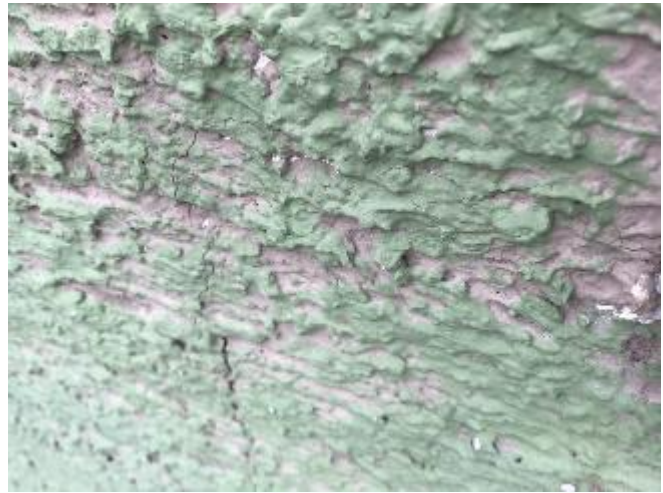
Abbildung 72: H2 | Fassade Bereich Schlafzimmer

Detail Fassade, wo der Verputz in vertikaler Richtung gerissen ist.

- ▶ Risse im Verputz
- ▶ Wassereintritt und Durchfeuchtung

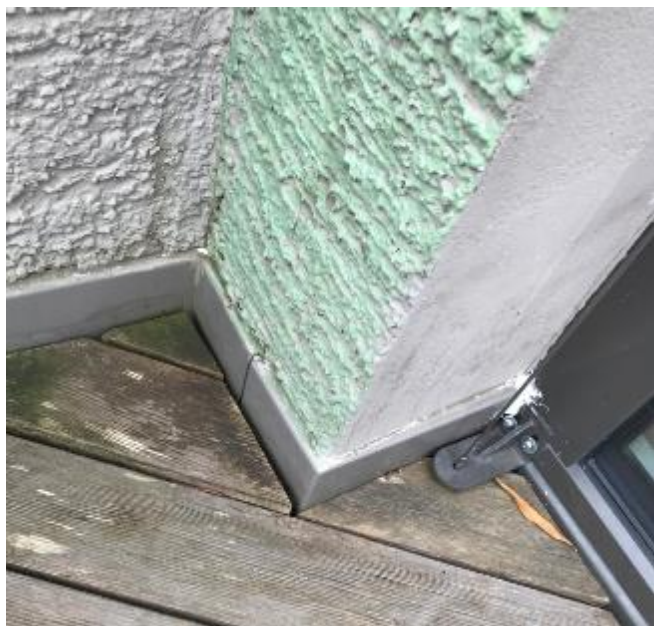
Abbildung 79: H2 | Terrassenecke

Die Terrassenecke XXX (Abb. 79) steht ca. 1.45m in/auf der Schlafzimmerwand XXX. Zum Verständnis sind die beiden Grundrisse überlagert (Abb. 78) und mit Farben hinterlegt:

Die Wand XXX ist auf der Innenseite (Abb. 74) im Bereich der Terrassenecke Huber feucht, d.h. die betroffenen Stellen liegen exakt übereinander. Durch die Überlagerung der beiden Grundrisse ist dies gut ersichtlich. Im Gegensatz zur Wand XXX zeigt der darüber liegende Terrassenecke keine Auffälligkeit (Abb. 79).

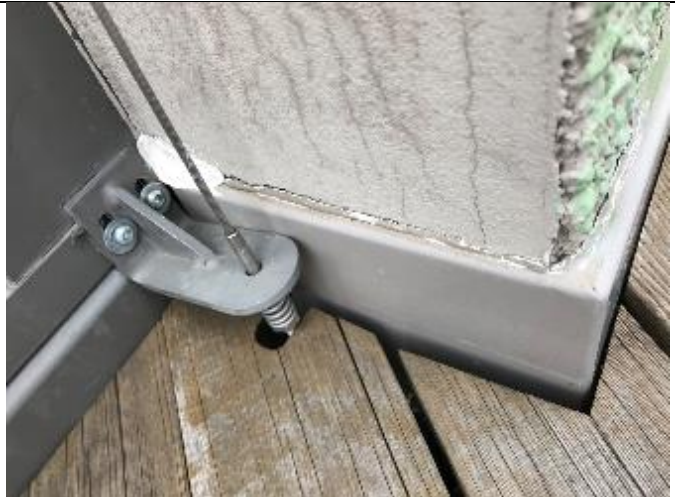
Abbildung 80: H2 | Leibung Fenstertüre

Dilatationsfuge im Sockelblech und Risse in der Fugenabdichtung.

- ▶ Fugenabdichtung (Kittfuge) gerissen
- ▶ Ablösung Verputz
- ▶ Wassereintritt und Durchfeuchtung

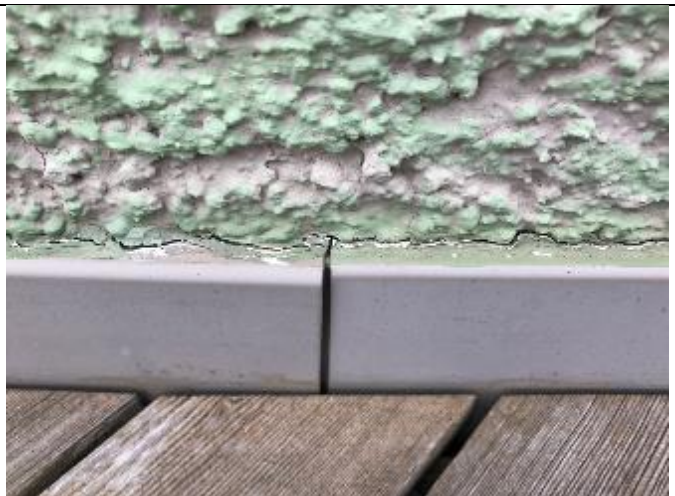
Abbildung 81: H2 | Sockelanschluss

Dilatationsfuge im Sockelblech und Risse in der Fugenabdichtung.

- ▶ Fugenabdichtung (Kittfuge) gerissen
- ▶ Ablösung Verputz
- ▶ Wassereintritt und Durchfeuchtung

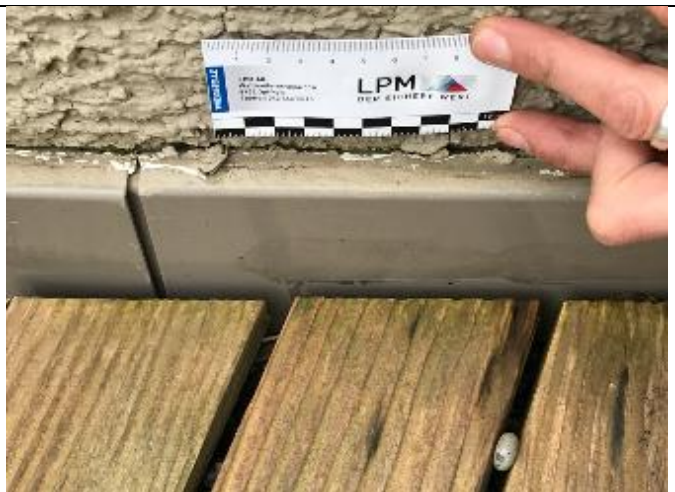
Abbildung 82: H2 | Sockelanschluss

Dilatationsfuge im Sockelblech und Risse in der Fugenabdichtung.

- ▶ Fugenabdichtung (Kittfuge) gerissen
- ▶ Ablösung Verputz
- ▶ Wassereintritt und Durchfeuchtung
