**Institut für Gebäudehülle AG**

Alte Landstrasse 3  
5643 Sins

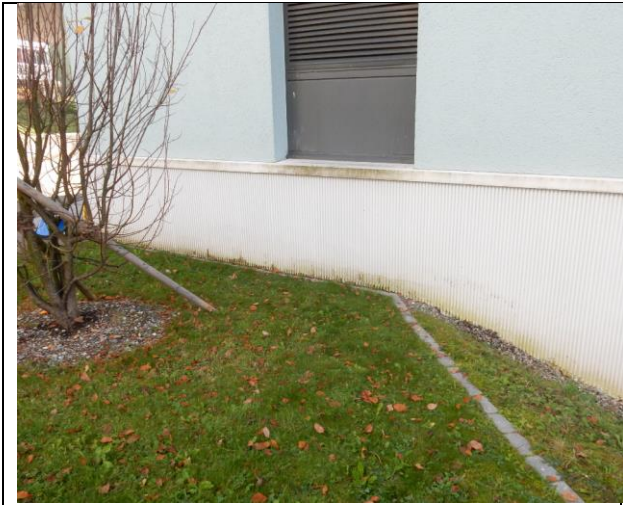
Abbildung 2: Der Deckputz wurde als Kammputz bis unter die Terrainlinie geführt.

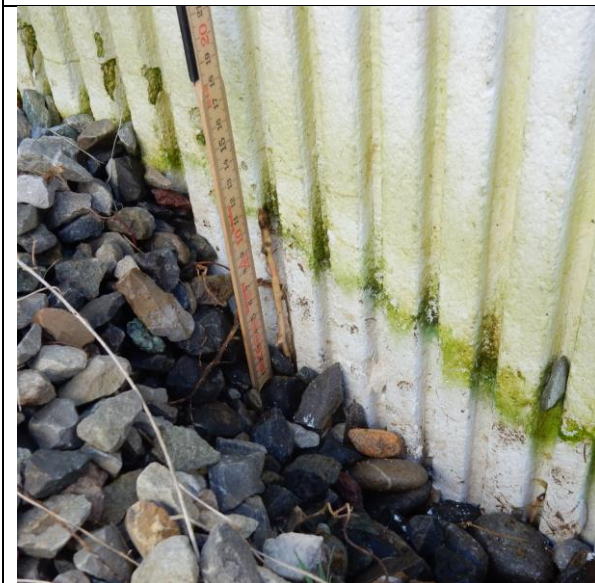
Abbildung 4: Im Spritzwasserbereich ist eine erheblich grössere Feuchtigkeit vorhanden. Dies führt zum Algen- und Pilzwachstum.

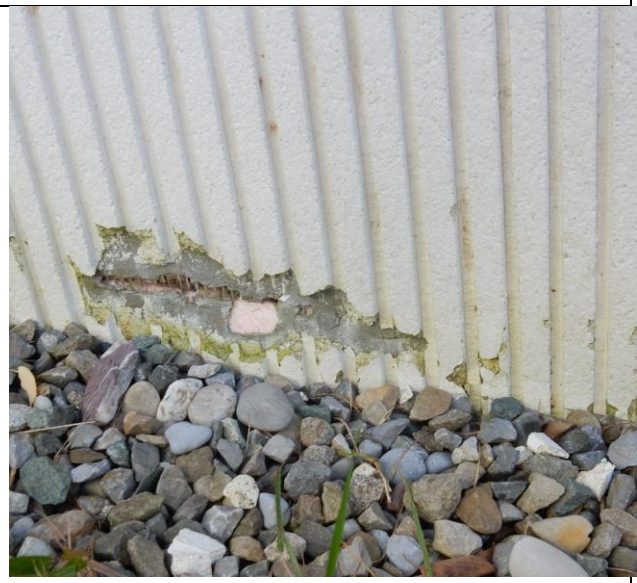
Abbildung 5: Im Bereich von mechanischen oder setzungsbedingten Schäden löst sich der Kammputz grossflächiger.

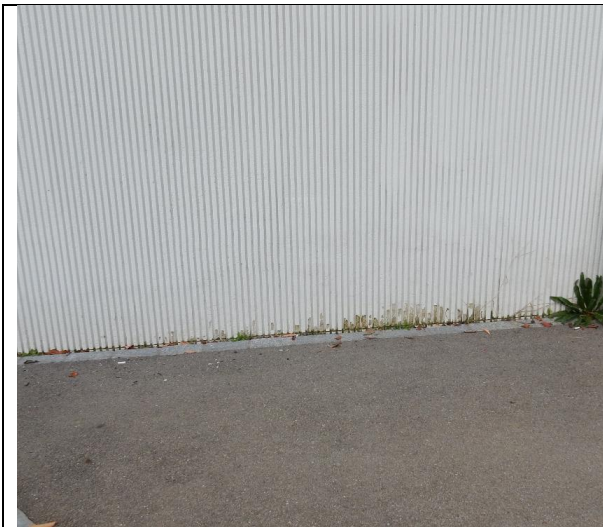
*Abbildung 6: Der nachträglich ausgeführte Kapillarschnitt wurde nicht verfüllt.*

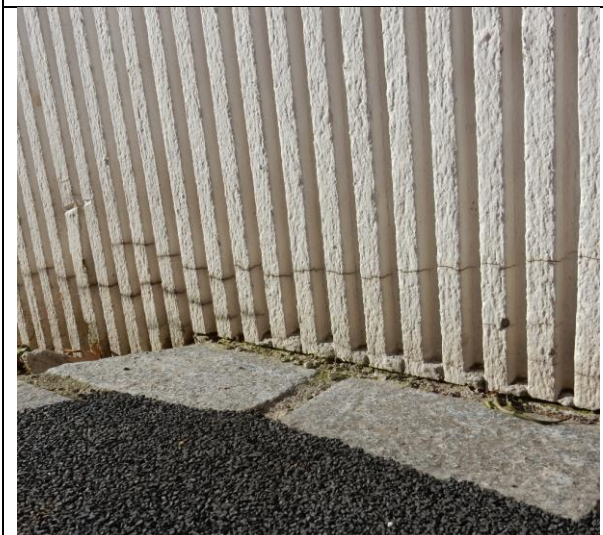
*Abbildung 8: An zahlreichen Stellen sind ca. 15 bis 30cm oberhalb der Terrain- oder Belagslinie Risse von 0.1 – 0.3mm feststellbar.*

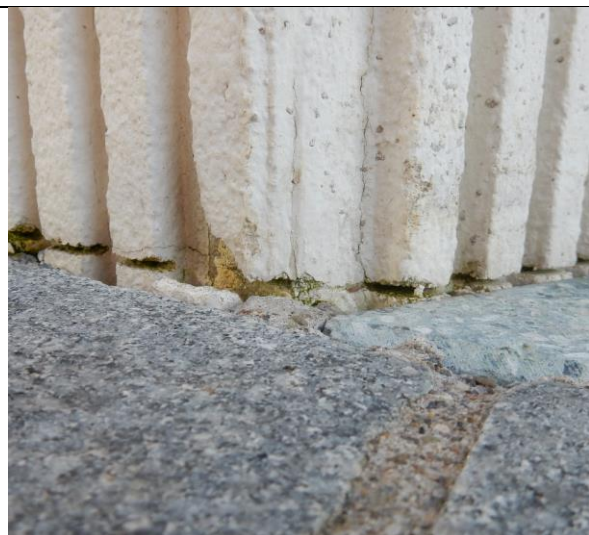
*Abbildung 9: Neben den horizontalen sind auch vereinzelte vertikale Risse in derselben Breite vorhanden.*

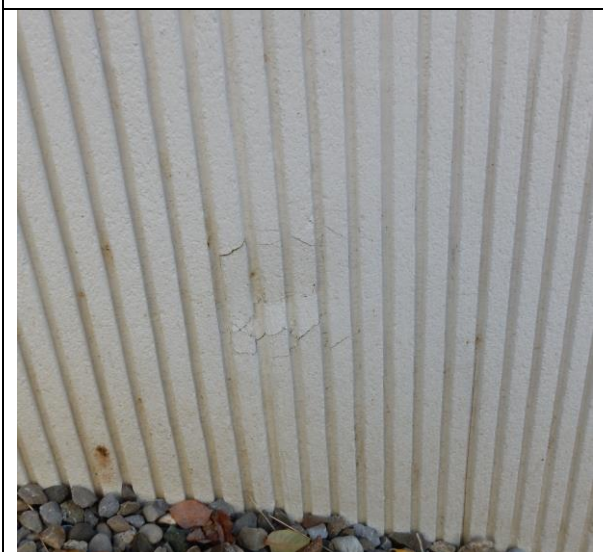
*Abbildung 10: In der Sockelzone sind bereits etliche mechanische Beschädigungen zu verzeichnen.*

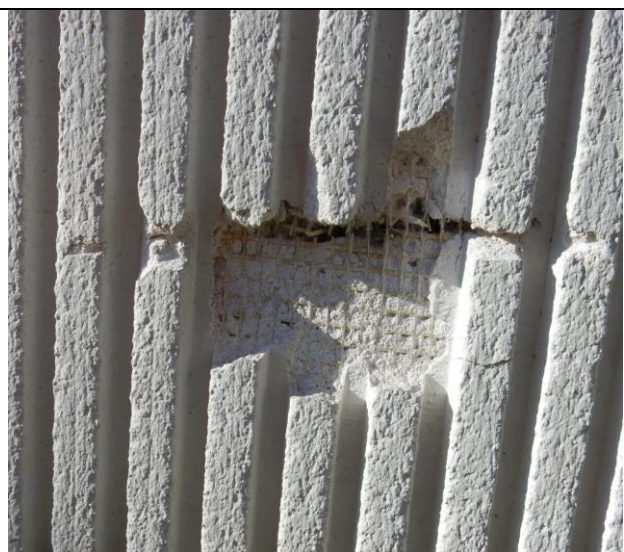
*Abbildung 11: Mechanische Schäden stören die Mörtelstruktur des Kammputzes und sie vergrößern sich in Ausmass und Tiefe.*

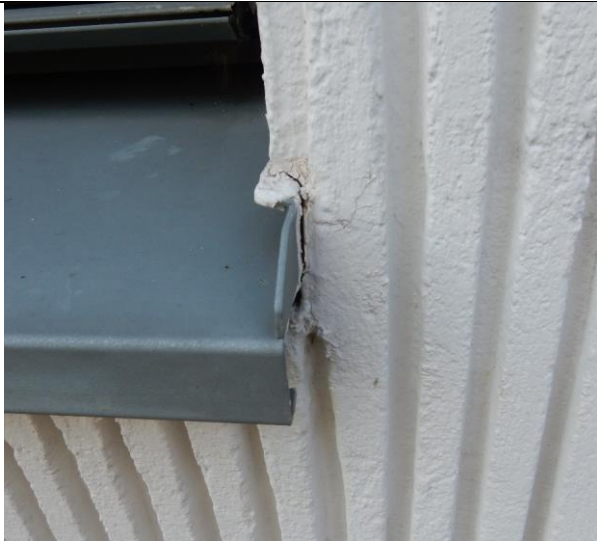
Abbildung 12: Die Fugenausbildung des Anschlusses ALU- Fensterbank – Putzsystem entspricht nicht den Vorgaben des Systemhalters und der SIA Norm 243:2008

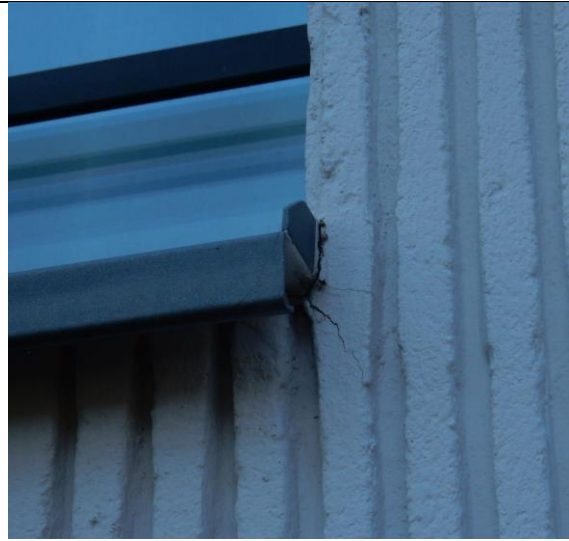
Abbildung 13: Die Anschlüsse des Kammputzes an die Putzborde der Fensterbänke weisen Risse von Zwängungen auf

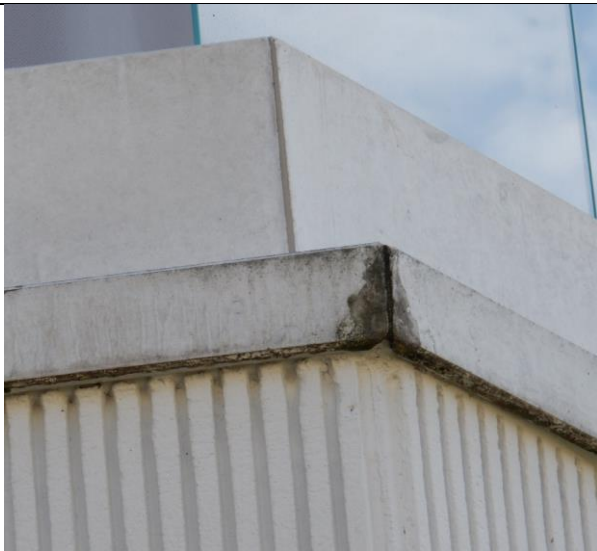
Abbildung 14: Die Kittfugen an den Ecken der Beton- Abdeckelemente der Loggiabrüstungen sind scheinbar nicht mehr intakt zu sein.

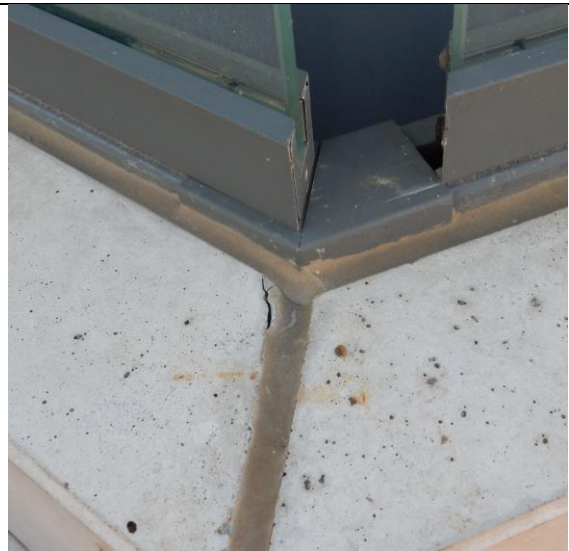
Abbildung 15: Diese Kittfuge mit Flankenablösung ist undicht. Die Abdichtung gegenüber dem Putzsystem ist uns nicht bekannt.

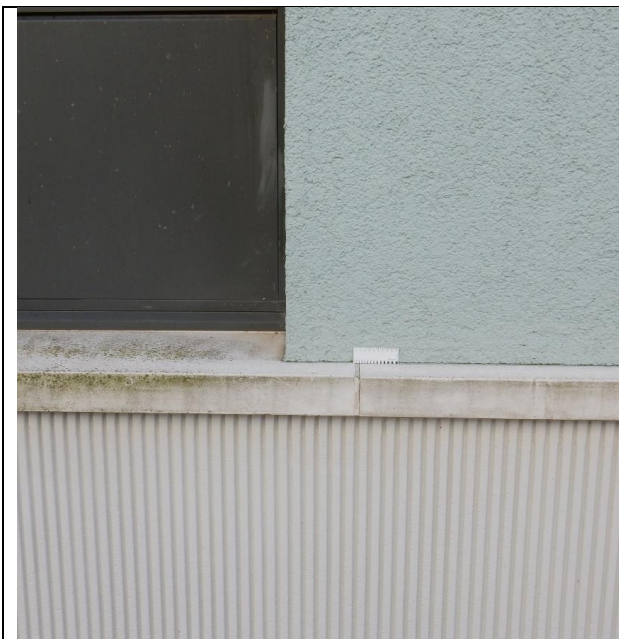
Abbildung 16: Die vertikalen Stösse sind mit Kittmasse verfüllt. Die Abdichtung gegenüber dem Putzsystem ist intakt wenn die Ausführung gemäss den Vorgaben der XXX ausgeführt wurden.

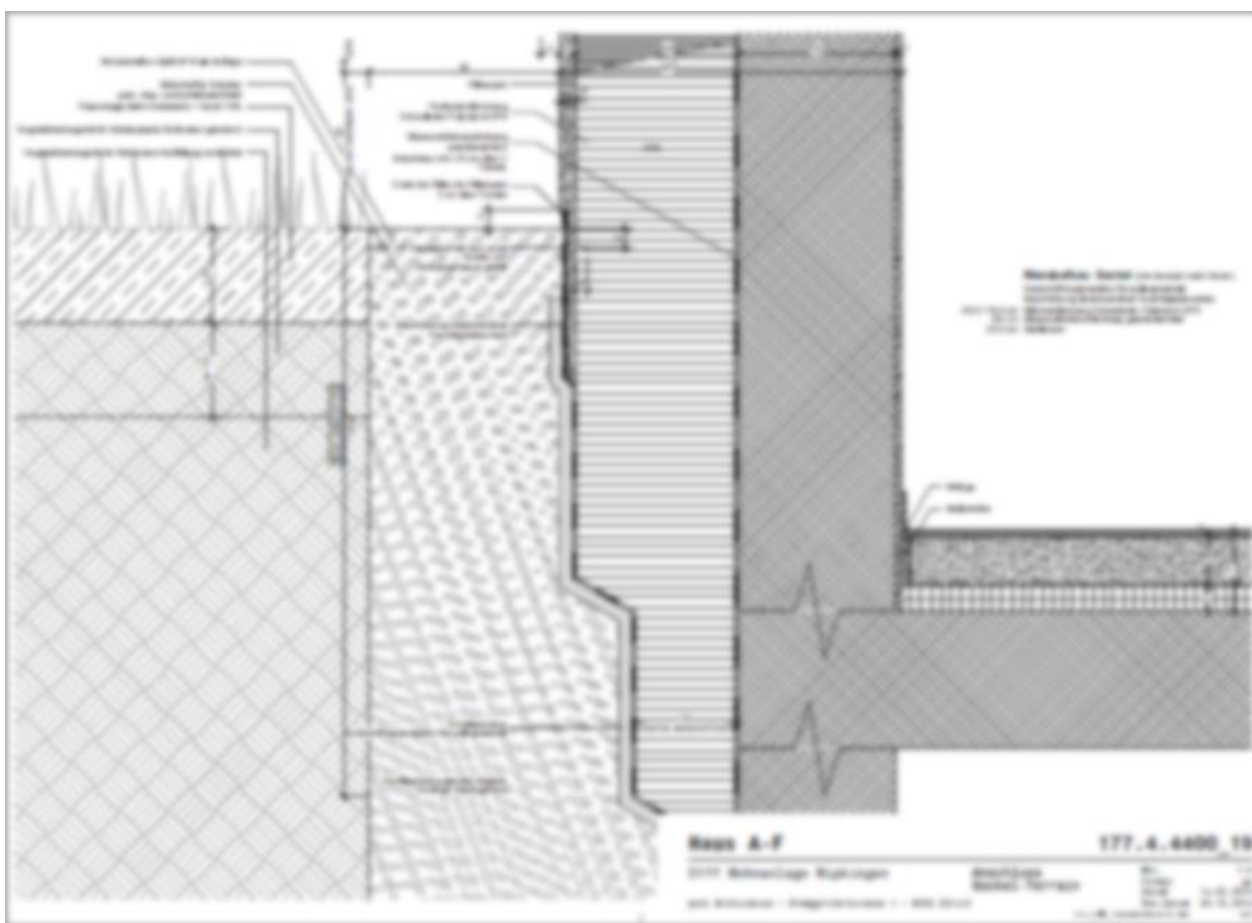
Abbildung 18: Detailplan des Sockelanschlusses
