ZUSTANDSANALYSE UND KOSTENSCHÄTZUNG

MFH Terrassenhäuser, XXX

22-11-2022 / rev. 13-12-2022

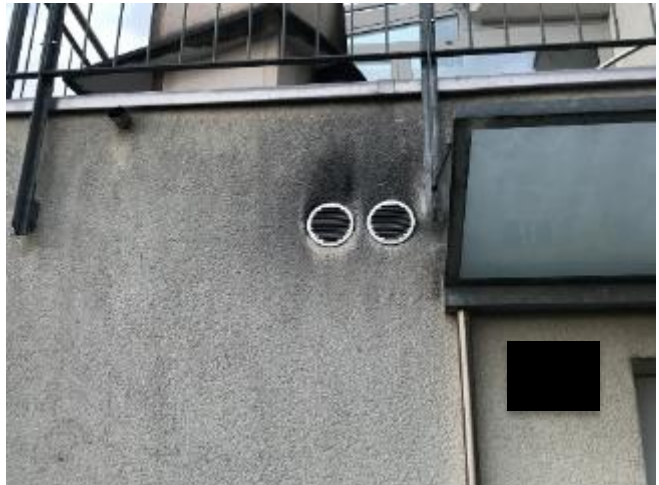
Beschrieb	Dokumentation
<p>Haus A Nr. 11</p> <p>Sichtbarere Verfärbung der Fassade und den Abluftöffnungen beim Eingang.</p> <p>► Algen- und Pilzbefall</p>

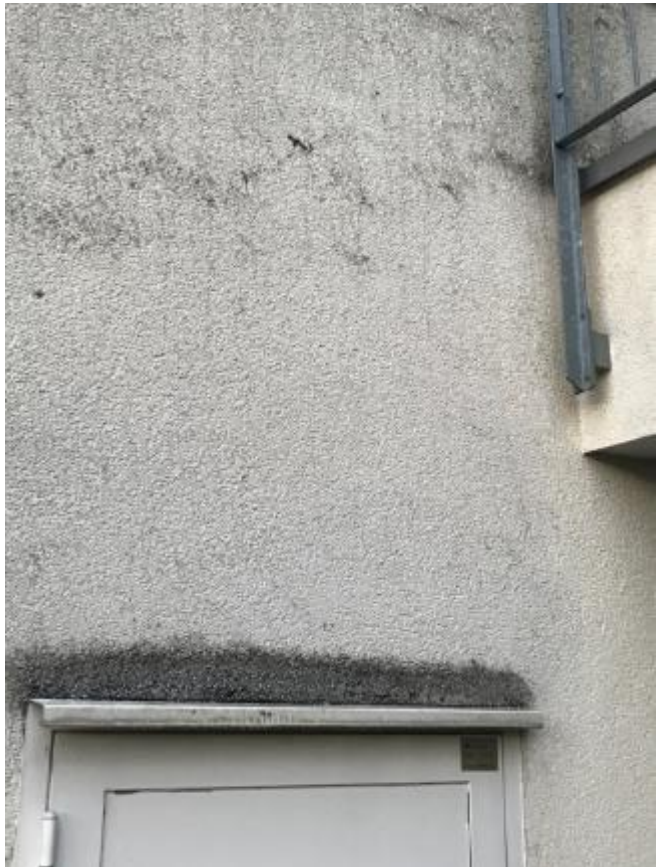
<p>Abbildung 2: Fassade & Abdeckblech Türe</p>

<p>Abbildung 1: Abluftöffnungen Eingang</p>
<p>Haus A Nr. 11</p> <p>Sichtbare Verfärbungen der Fassade und des Abdeckblechs bei der Türe links (Eingang).</p> <p>► Algen- und Pilzbefall</p>

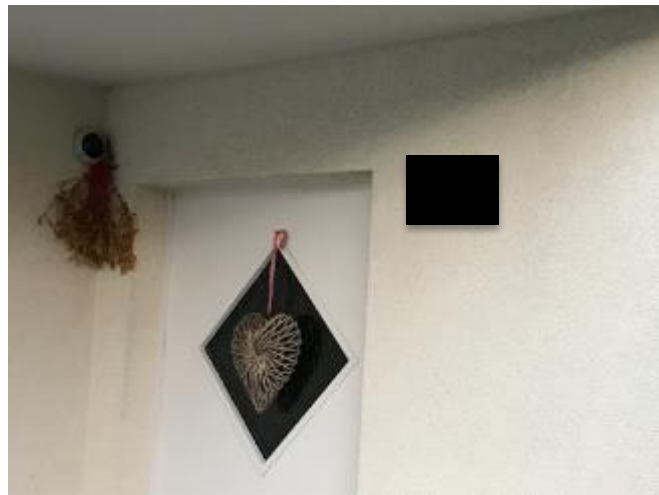
Abbildung 3: Eingang

Haus A Nr. 9

Sichtbare Verfärbung der Fassade im Sturz-
bereich beim Eingang.

- ▶ Algen- und Pilzbefall

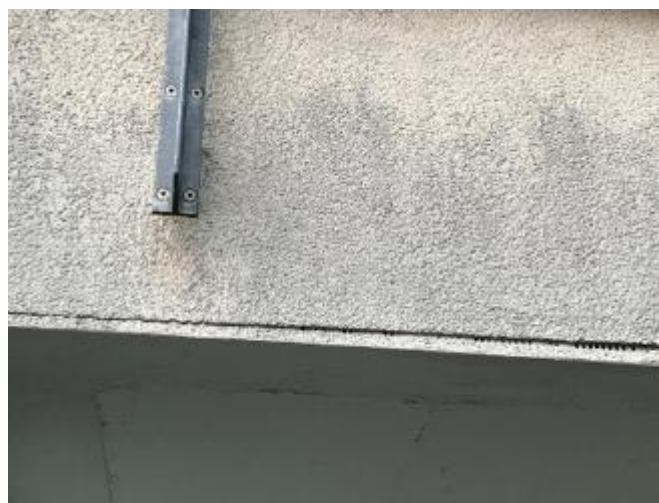
Abbildung 4: Brüstung Terrasse

Haus A Nr. 9

Sichtbare Verfärbung der Fassade im
Brüstungsbereich der Terrasse, sowie
Ablösung und Rissbildung beim Verputz im
Sturz unten.

- ▶ Algen- und Pilzbefall
- ▶ Ablösung und Rissbildung Verputz

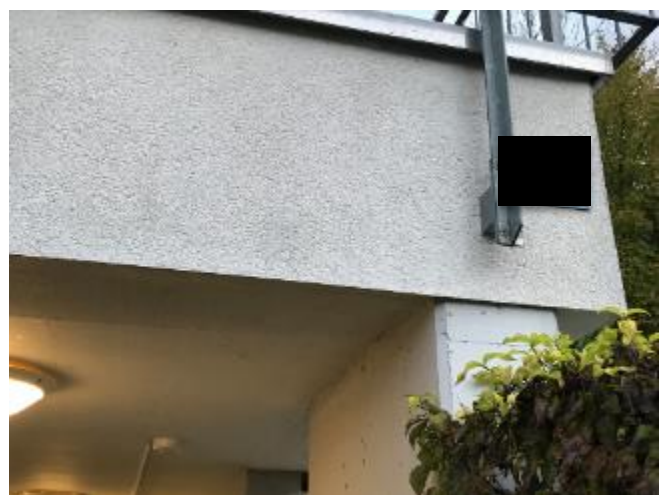
Abbildung 5: Eingang Brüstung Terrasse

Haus C Nr. 23

Sichtbare Verfärbung der Fassade beim
Eingang im Brüstungsbereich der Terrasse.

- ▶ Algen- und Pilzbefall

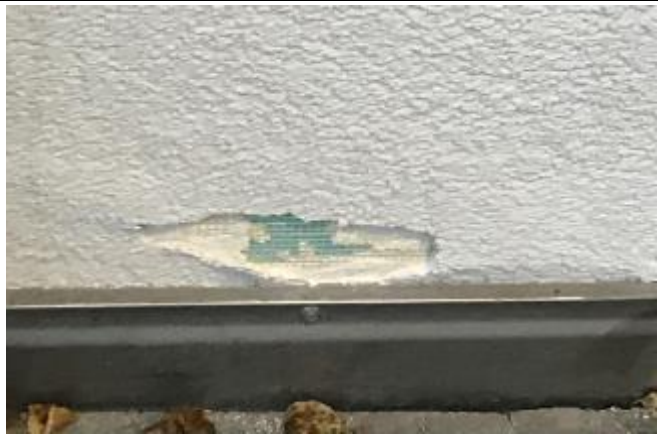
Abbildung 6: Sockelbereich Fassade

Haus C Nr. 23

Sichtbare Ablösung des Verputzes im Sockelbereich Fassade.

- ▶ Wassereintritt
- ▶ Austeigende Feuchtigkeit

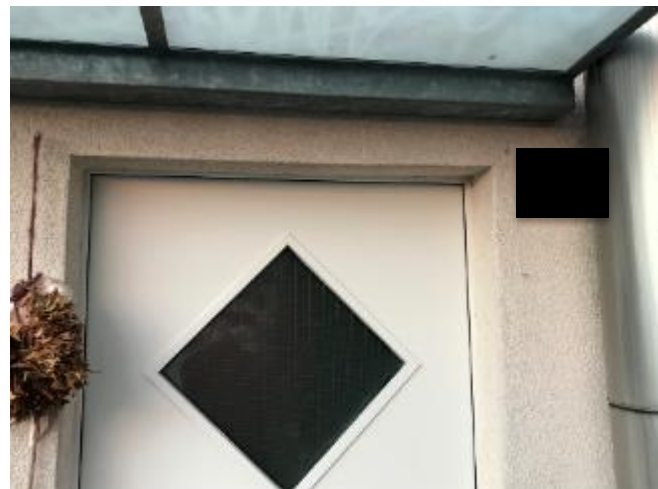
Abbildung 7: Eingang

Haus B Nr. 19

Sichtbare Verfärbung der Fassade beim Eingang.

- ▶ Algen- und Pilzbefall

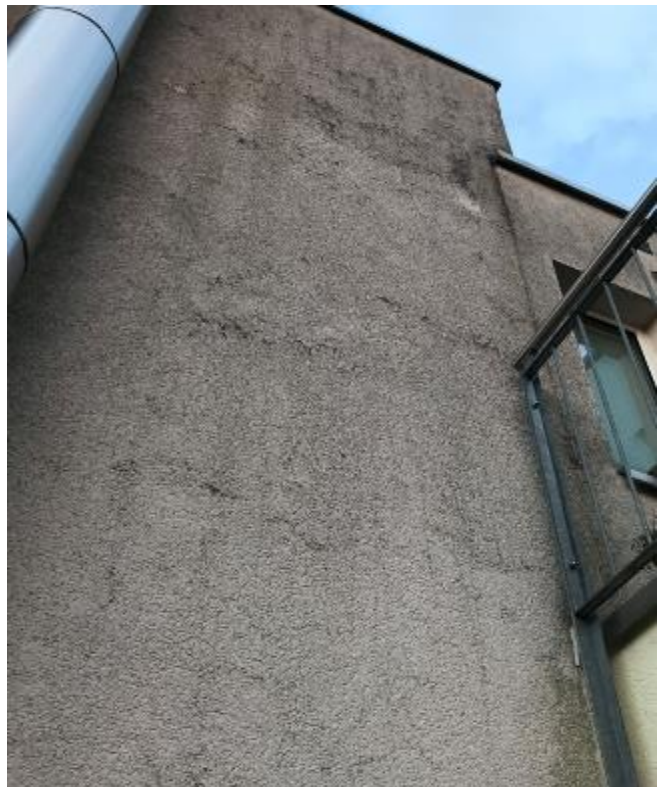
Abbildung 8: Fassade

Haus B Nr. 19

Sichtbare Verfärbung der Fassaden.

- ▶ Algen- und Pilzbefall
- ▶ Risse bei Anschlüssen und bei Durchdringungen

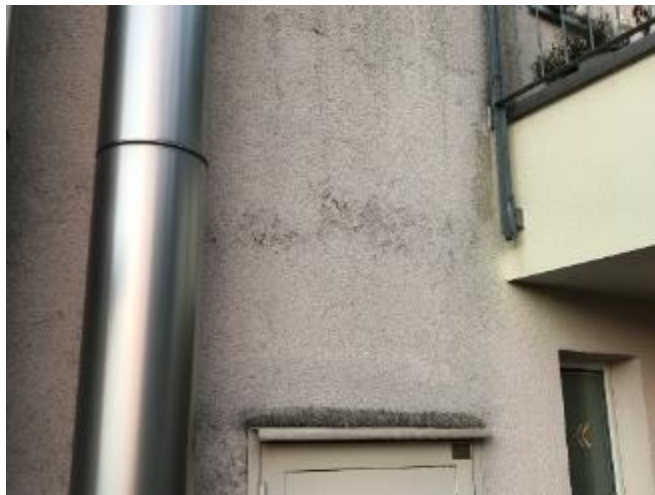
Abbildung 9 Fassade & Abdeckblech Türe

Haus B Nr. 17

Sichtbare Verfärbung der Fassade und beim Abdeckblech Türe links beim Eingang.

- ▶ Algen- und Pilzbefall

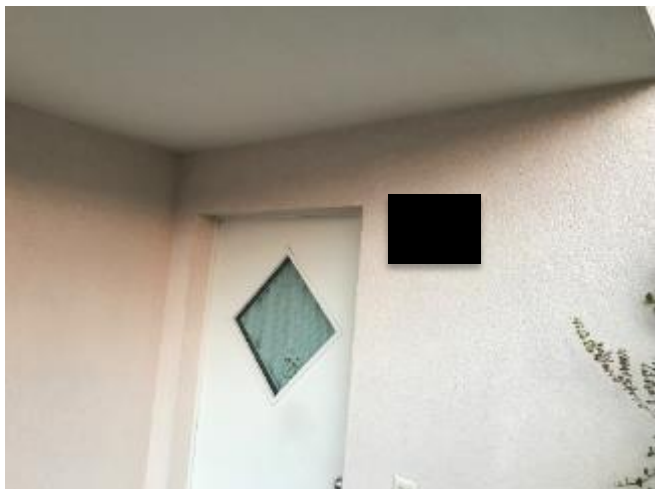
Abbildung 10: Eingang

Haus B Nr. 17

Keine visuell sichtbaren Verfärbungen der Fassade beim Eingang.

- ▶ Flachdach und Fassadenanstrich wurden vor Kurzem saniert

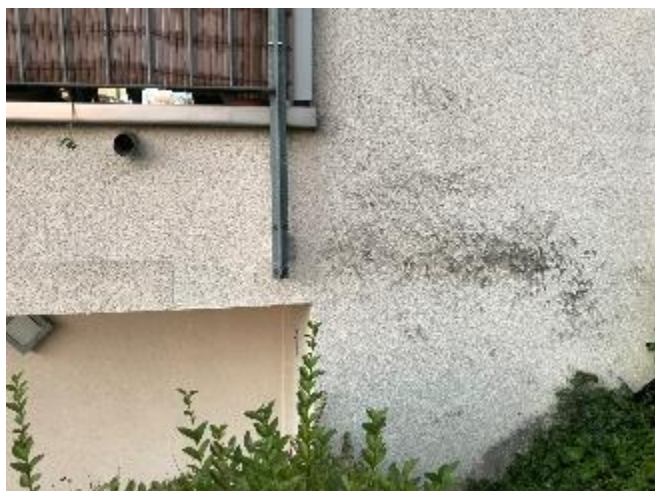
Abbildung 11: Eingang Brüstung Terrasse

Haus B Nr. 17

Sichtbare Verfärbung der Fassade beim Eingang im Brüstungsbereich der Terrasse.

- ▶ Algen- und Pilzbefall
- ▶ Flickstelle Verputz

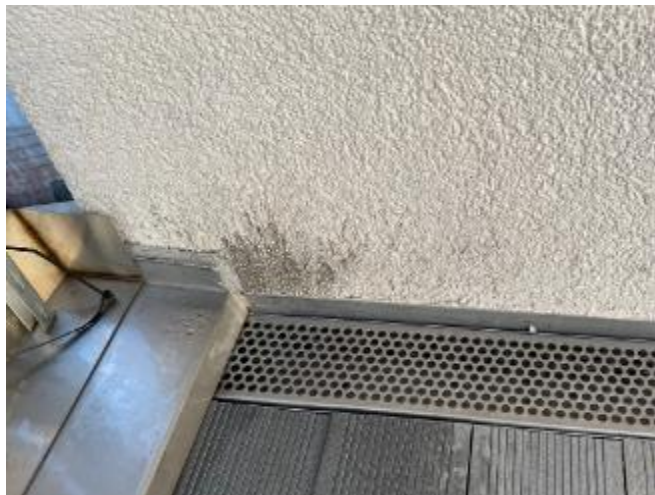
Abbildung 12: Sockelbereich Fassade Terrasse

Haus B Nr. 17

Sichtbare Risse und Schäden des Verputz im Sockelbereich Fassade Terrasse.

- ▶ Algen- und Pilzbefall
- ▶ Risse

Die Übergänge Fassaden-Sockel (Abb. 12, 14, 17, 18, 21) sind mehrheitlich gerissen, dadurch kann Wasser und Feuchtigkeit in die Fugen eindringen. Es kommt zu einer Durchfeuchtung des Verputzaufbaus und dies führt zur langsamen Zersetzung der Bausubstanz.

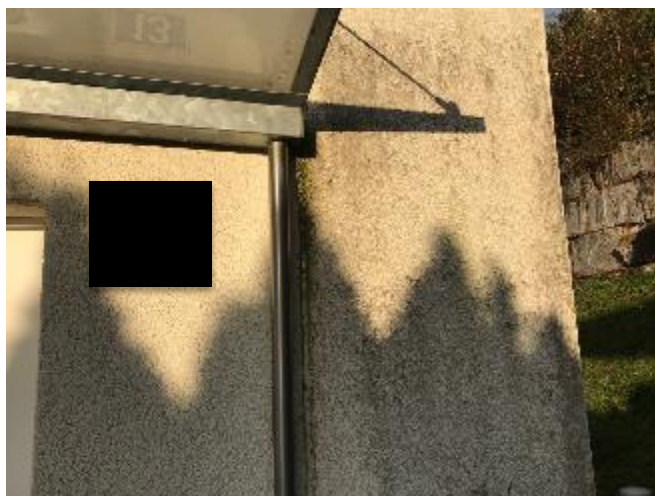
Abbildung 13: Fassade Eingang

Haus A Nr. 13

Visuell sichtbarere Verfärbung der Fassade beim Eingang.

- ▶ Algen- und Pilzbefall

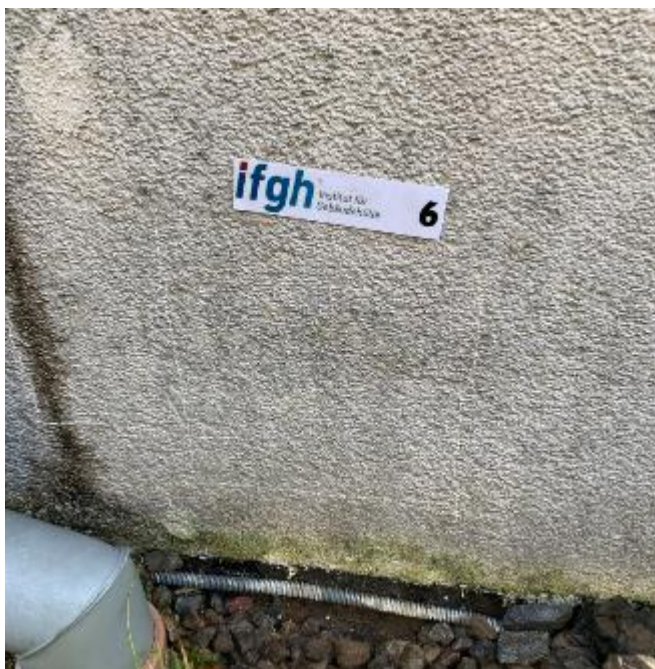
Abbildung 14: Fassade West Sondierstelle 6

Haus A Nr. 13

Fassade West Sondierstelle 6

Fassadenoberfläche nass mit sichtbaren Verfärbungen und Rissen im Verputz des Sockelbereichs.

- ▶ Algen- und Pilzbefall
- ▶ Rissbildung, Putzablösung
- ▶ Austeigende Feuchtigkeit

Die Sondier Stellen 6 + 7 zeigen die fortgeschrittene Riss- Algen- und Pilzbildung eindrücklich. Die Fassadenkonstruktion der geöffneten Bereiche (Abb. 15–19) ist feucht bis nass. Dies betrifft sowohl den Verputz, als auch die darunterliegende Wärmedämmung. Es ist eine Frage der Zeit, bis die Feuchtigkeit im Gebäudeinnern ersichtlich wird und zu Folgeschäden führt. Erwähnenswert ist, dass es sich bei der vorliegenden Sondierung um die Westfassade des Gebäudes handelt, welche besonders wetterexponiert ist.

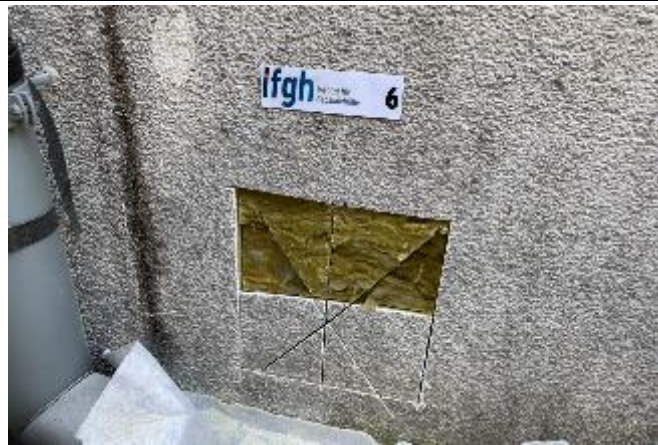
Abbildung 15: Fassade West Sondierstelle 6

Haus A Nr. 13

Fassade West Sondierstelle 6

Die Wärmedämmung aus Mineralfaserplatten (Steinwolle) ist trocken.

- ▶ Algen- und Pilzbefall
- ▶ Rissbildung, Putzablösung

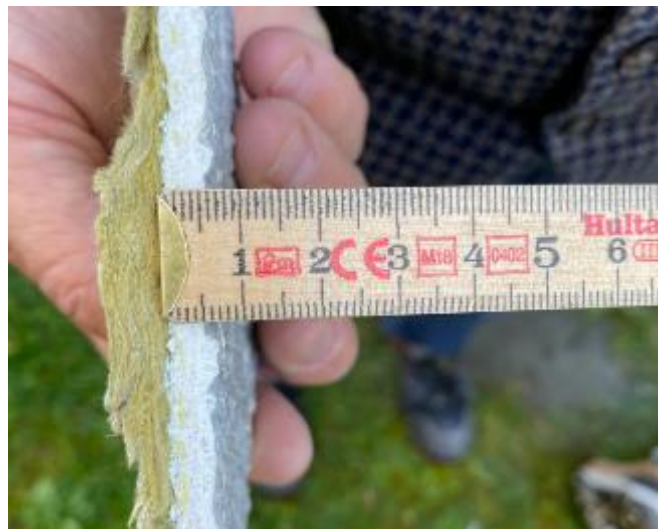
Abbildung 16: Verputz Sondierstelle 6

Haus A Nr. 13

Fassade West Sondierstelle 6

Verputz (total ca. 6-7mm), Aufbau:

- Netzeinbettung: 4-5mm
- Deckputz: 3-4mm

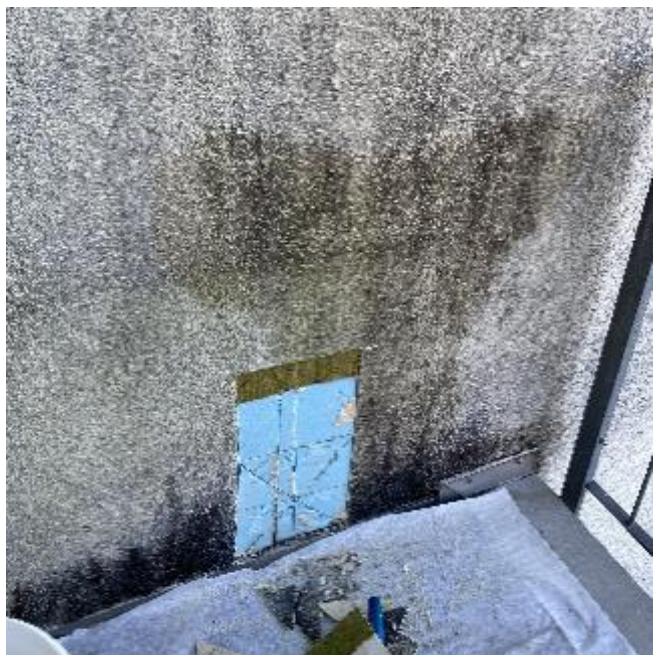
Abbildung 17: Fassade West Sondierstelle 7

Haus A Nr. 13

Fassade West Sondierstelle 7

Die Fassadenflächen sind nass und weisen sichtbare Verfärbungen auf. Beim Verputz im Sockelbereich sind Risse (Breiten bis 0.4mm) erkennbar.

- ▶ Algen- und Pilzbefall
- ▶ Rissbildung, Putzablösung
- ▶ Die Wärmedämmung (Steinwolle / XPS) ist feucht bis nass
- ▶ Austeigende Feuchtigkeit

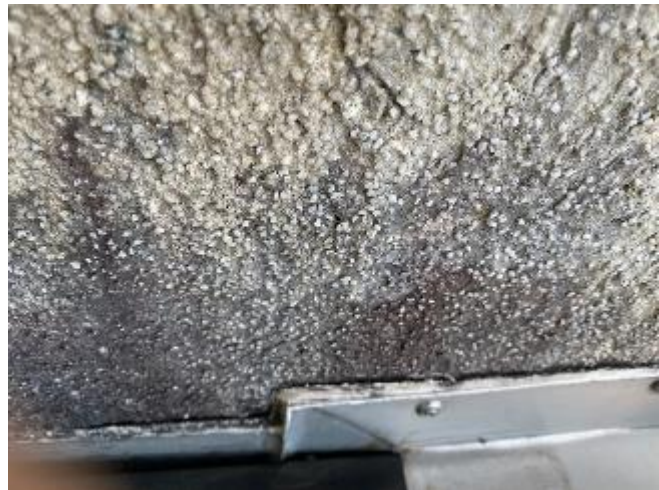
Abbildung 18: Fassade West Sondierstelle 7

Haus A Nr. 13

Fassade West Sondierstelle 7

Kittfuge beim Sockelblech ist gerissen.

- ▶ Algen- und Pilzbefall
- ▶ Rissbildung, Putzablösung

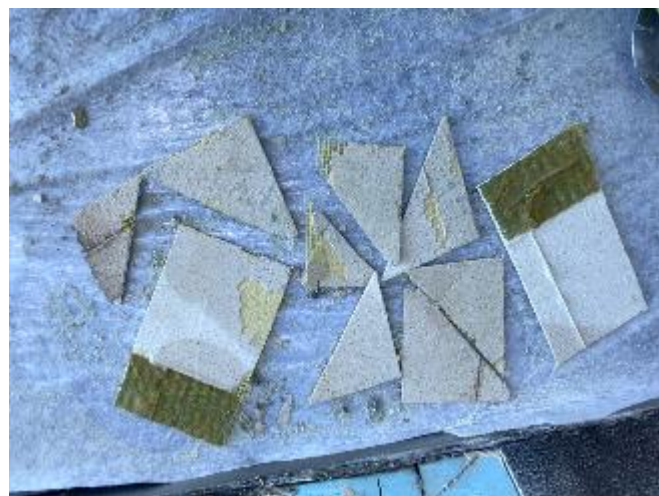
Abbildung 19: Fassade West Sondierstelle 7

Haus A Nr. 13

Fassade West Sondierstelle 7

Aus Fassade ausgeschnittene Verputzteile.

- ▶ Gut erkennbar ist, dass der Verputz innenseitig feucht/nass ist

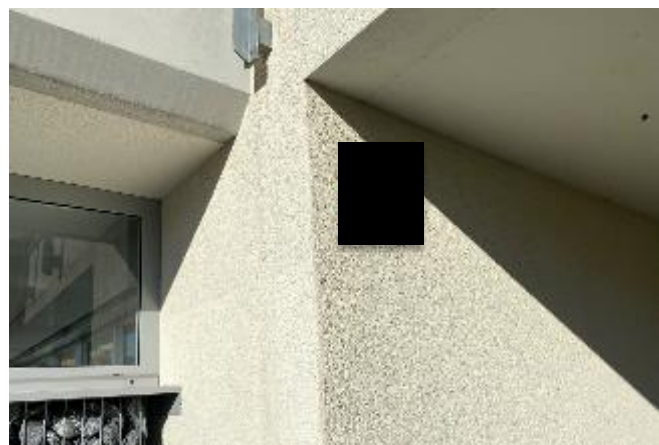
Abbildung 20: Fassade Eingangsbereich

Haus A Nr. 7

Fassade Eingangsbereich

Sichtbare Verfärbung der Fassade im Sturzbereich beim Eingang.

- ▶ Algen- und Pilzbefall

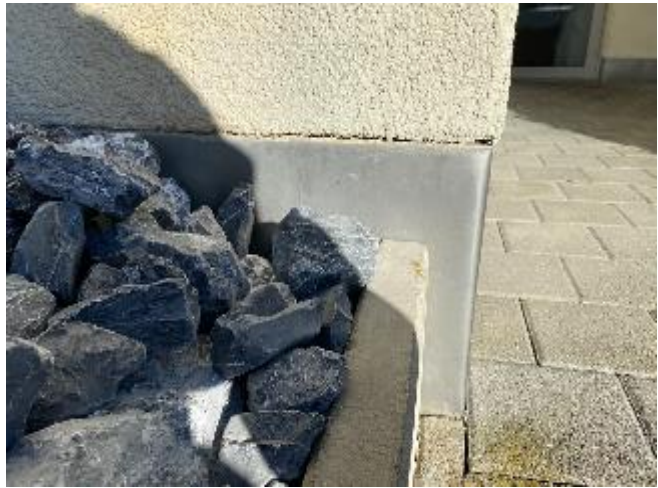
Abbildung 21: Übergang Fassade/Sockel

Haus A Nr. 7

Fassade Sockelbereich

Nasse Fassade mit sichtbaren Verfärbungen und Rissen zwischen Verputz und Sockelblech.

- ▶ Algen- und Pilzbefall
- ▶ Schadhafte Anschlüsse

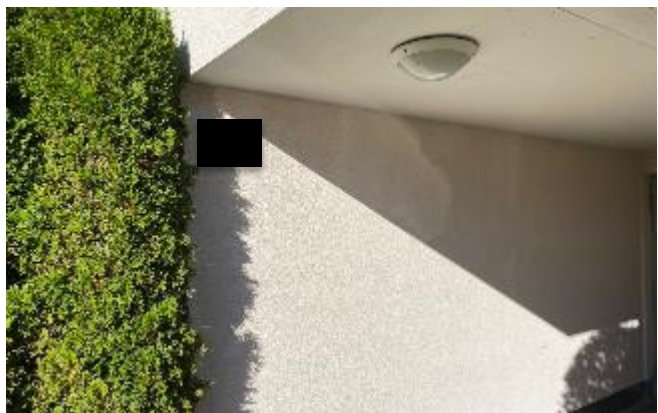
Abbildung 22: Fassade Eingangsbereich

Haus B Nr. 15

Fassade Eingangsbereich

Sichtbare Verfärbung der Fassade beim Eingang.

- ▶ Algen- und Pilzbefall

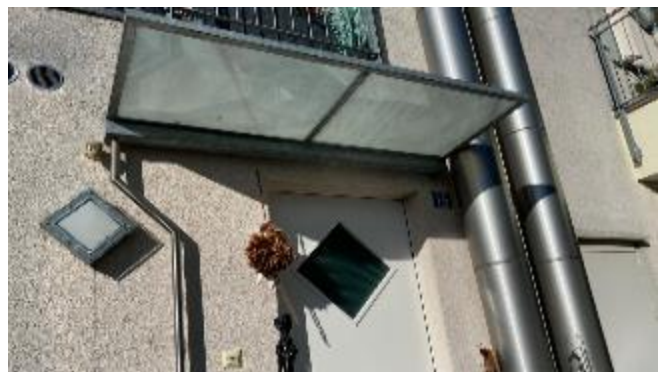
Abbildung 23: Fassade Eingangsbereich

Haus B Nr. 15

Fassade Eingangsbereich

Sichtbare Verfärbung der Fassade beim Eingang und Vordach.

- ▶ Algen- und Pilzbefall

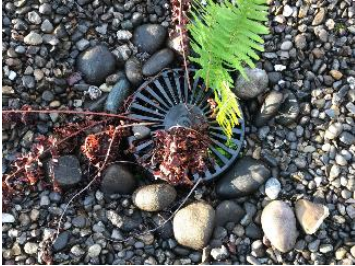
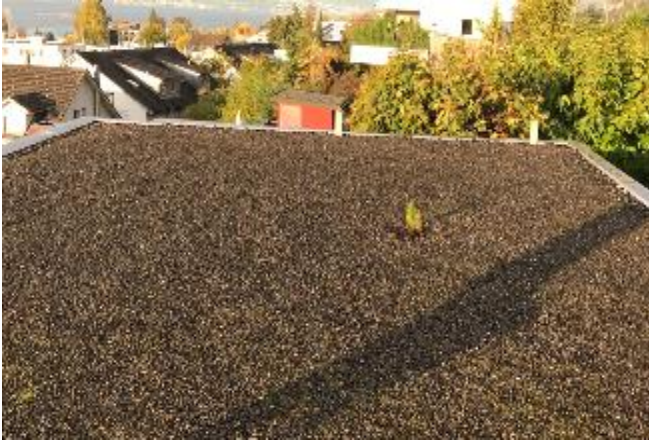
Beschrieb	Dokumentation
<p>Haus B Nr. 15</p> <p>Abdeckblech Dachrand.</p> <p>► Überstand an etlichen Stellen nur 2cm</p>	  <p>Abbildung 24: Vordach</p>
<p>Haus A Nr. 13</p> <p>Zugewachsener Dachablauf</p> <p>► Abfluss nicht sichergestellt</p>

Im Gegensatz zu den Fassaden, wo die Schäden visuell gut ersichtlich sind, müssen Erkenntnisse beim Dach durch Sondierungen gewonnen werden. Offensichtlich ist einzig der zugewachsene Dachablauf (Abb. 25), welcher das Abfliessen des Dachwassers negativ beeinflusst. Gemäss Aussage der Eigentümer wurde auf dem Dach in den letzten Jahren kein Unterhalt vorgenommen. An drei Stellen im Dach wurden Sondierungen vorgenommen. Das Umkehrdach mit der Dachabdichtung auf der Unterseite scheint grundsätzlich (noch) dicht zu sein. Die Anschlüsse an die Durchdringungen der Dachentwässerung (Abb. 28), den Abluftrohren (Abb. 30) und der Abdichtung von Anschlüssen wurden mit Flüssigkunststoff ausgeführt. Die Abdichtungen an die Abluftrohre sind spröde, rissig und durch die UV-Strahlung beeinträchtigt. Bei einem Entlüftungsrohr (Abb. 31) konnte auf der Innenseite im Gebäude an der Decke eine feuchte Stelle festgestellt werden (Abb. 32). Die Begehrbarkeit des Flachdachs entspricht nicht den aktuellen Sicherheitsvorschriften.

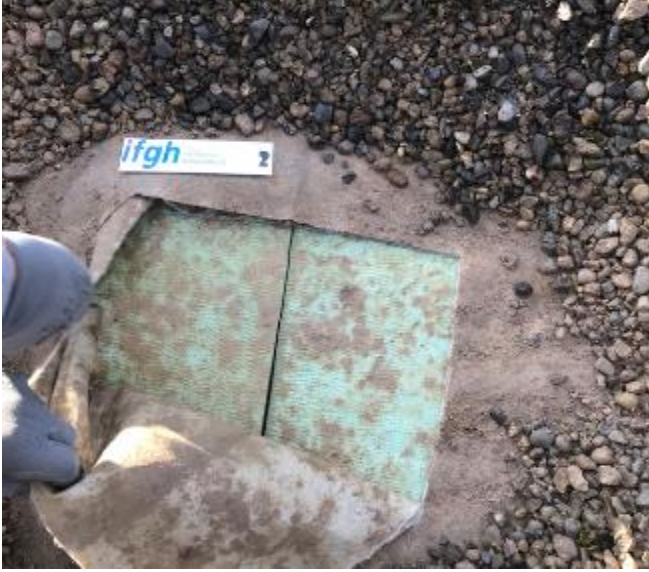
<p>Abbildung 26: Sondierstelle 2</p>

<p>Abbildung 25: Dach</p>
<p>Haus A Nr. 13</p> <p>Dach Sondierstelle 2</p> <p>Dachaufbau (Umkehrdach):</p> <ul style="list-style-type: none">- Kiesschicht 100mm- Vliesabdichtungen (2-lagig)- Wärmedämmung XPS 120mm- Bitumendichtungsbahn

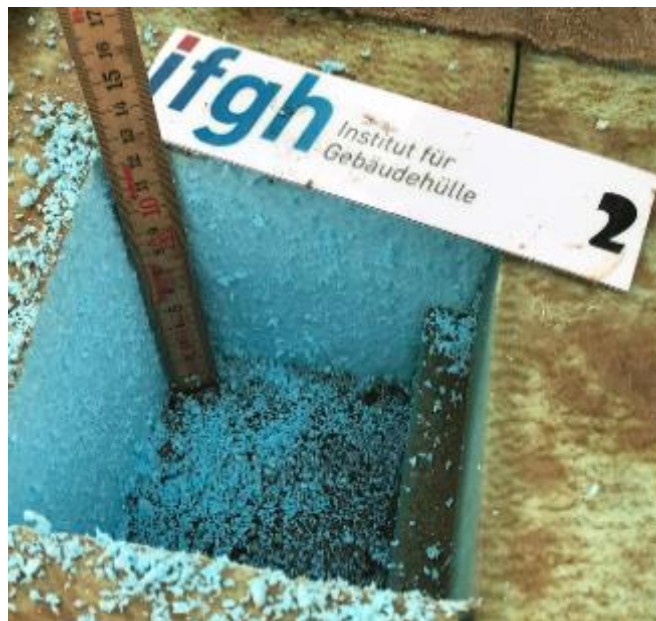
Abbildung 27: Dach Sondierstelle 2

Haus A Nr. 13

Dach Sondierstelle 2

Dämmung XPS / Bitumendichtungsbahn

► wenig stehendes Wasser über der Dichtungsebene

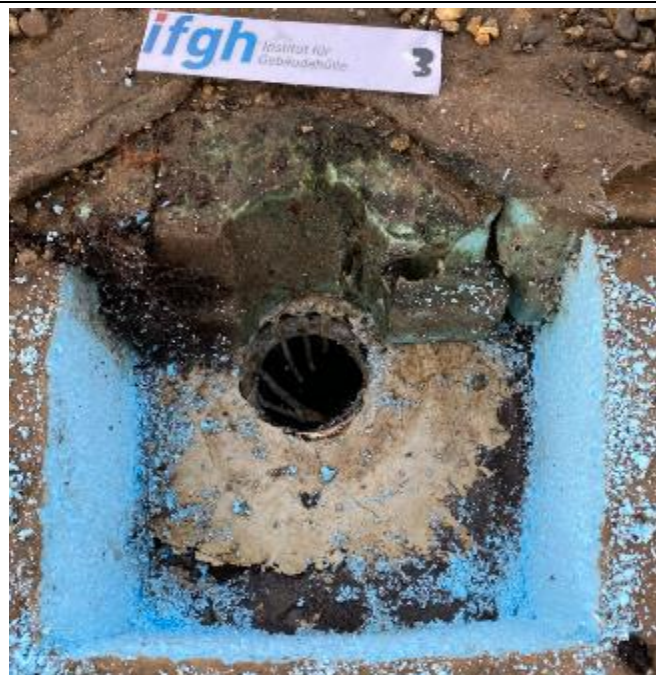
Abbildung 28: Dachablauf Sondierstelle 3

Haus A Nr. 13

Dach Sondierstelle 3

Dachablauf

► Abdichtung Bitumendichtungsbahn und Flüssigkunststoff intakt

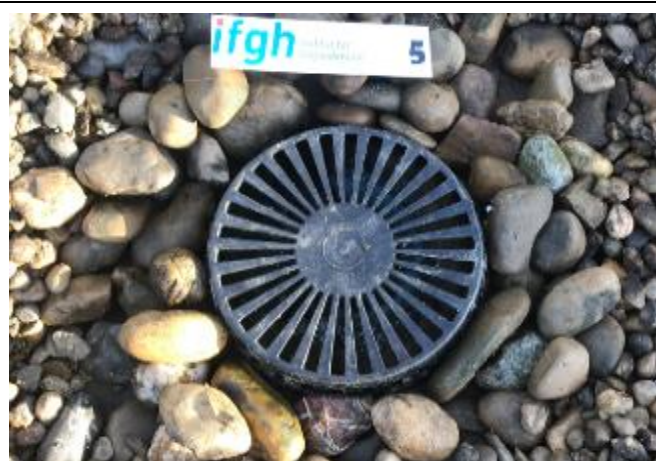
Abbildung 29: Dachwasserablauf Sondierstelle 5

Haus A Nr. 13

Dach Sondierstelle 5

Dachablauf

► Gitter Dachentwässerung intakt

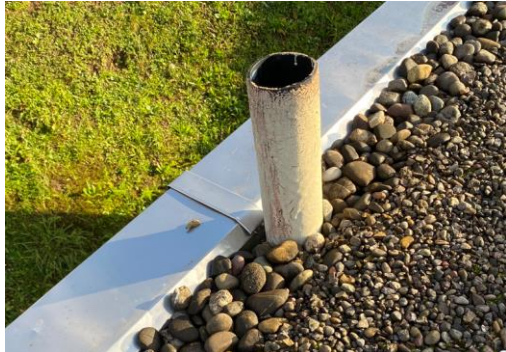
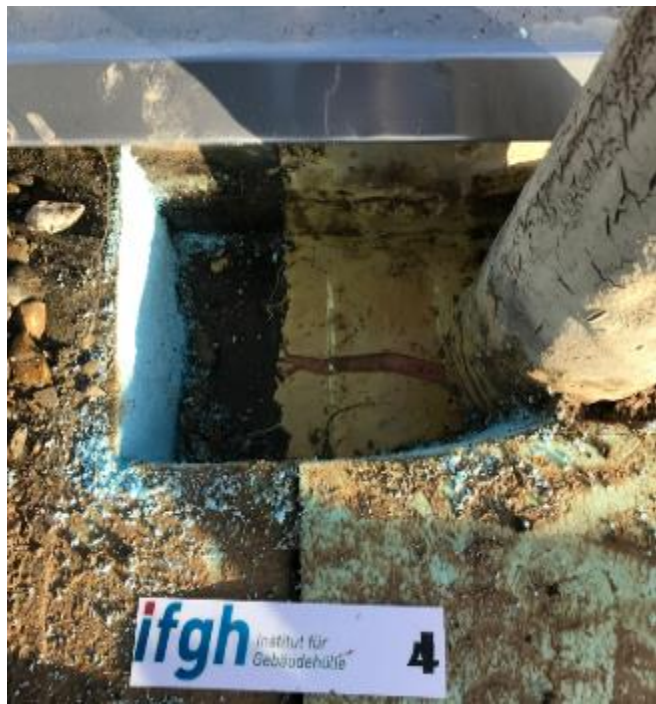
Abbildung 30: Dach Abluftrohr Sondierstelle 4

Haus A Nr. 13

Dach Sondierstelle 4

Abluftrohr / Flüssigkunststoff/ Bitumen-
dichtungsbahn

► Abdichtungen Anschlüsse an PE-Rohre
sind problematisch. Dichtigkeit in Zukunft
nicht gegeben.

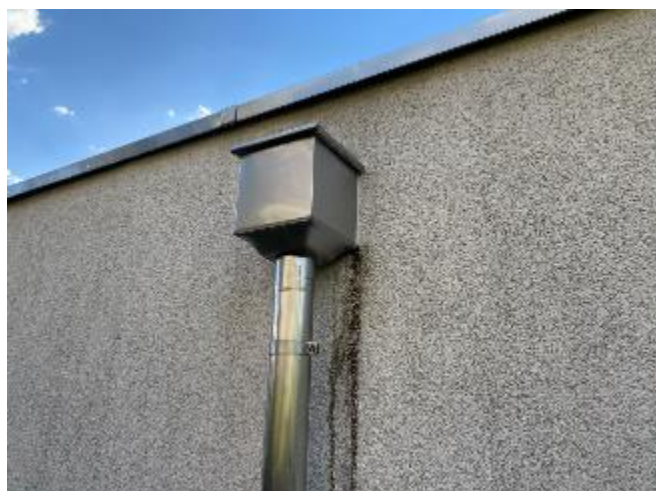
Abbildung 31: Dach Abluftrohr Sondierstelle 4

Haus A Nr. 13

Einlaufkasten Hauswand Süd bei Dach
Sondierstelle 4.

► Anschluss Durchdringungen Einlaufkasten
an Hauswand undicht

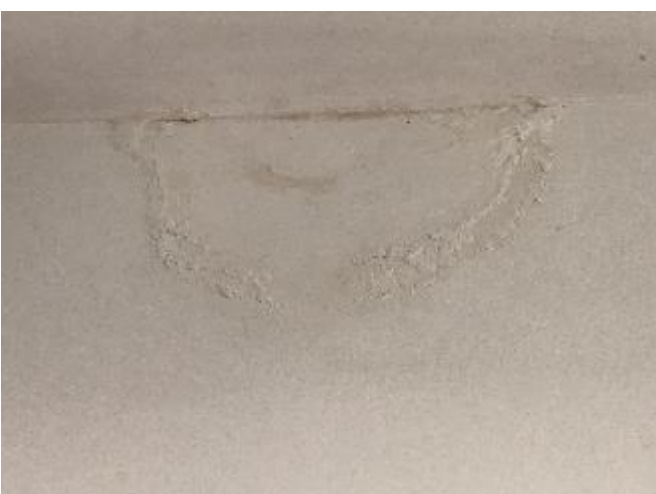
Abbildung 32: Übergang Innenwand–Decke

Haus A Nr. 13

Übergang Innenwand–Decke

Im Innenbereich des Gebäudes in der Linie
des Abluftrohrs, ist im Übergang Wand-
Decke eine Feuchtigkeitsstelle erkennbar, wo
sich der Verputz teilweise löst.

► Folgeschäden absehbar

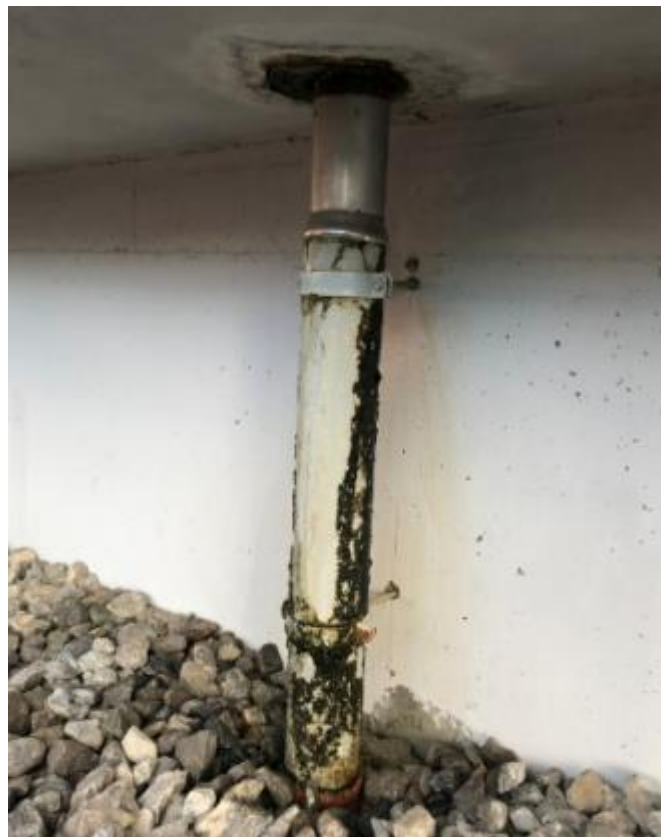
Abbildung 36: Abflussrohr Erdgeschoss

Haus B Nr. 15

Sichtbare Verfärbung des Betons im Erdgeschoss durch undichtes Abflussrohr.

- ▶ Algen- und Pilzbefall
- ▶ Durchfeuchtung Abdichtung
- ▶ Terrassenabdichtung und Anschluss an Entwässerung mangelhaft

Bei den Terrassen wurde Repräsentativ eine Sondierstelle gemacht (Abb. 33, 34, 35). Der Aufbau entspricht einem Umkehrdach (Wärmedämmung oben, Dachabdichtung aus Bitumen darunter). Anlässlich der Begehung konnte auf der Dachabdichtung leicht stehendes Wasser von ca. 5mm festgestellt werden. Entsprechend wurde die Dachhaut nicht aufgeschnitten, das Wasser wäre ansonsten in die Konstruktion geflossen. Es wird davon ausgegangen, dass der Deckenaufbau aktuell dicht ist, ausser bei der Terrasse der Eigentümer Haus B Nr. 23. Ein Abflussrohr im Sockelbereich ist undicht, die Betonplatte ist bei der Rohdurchführung stark durchfeucht (Abb. 36).

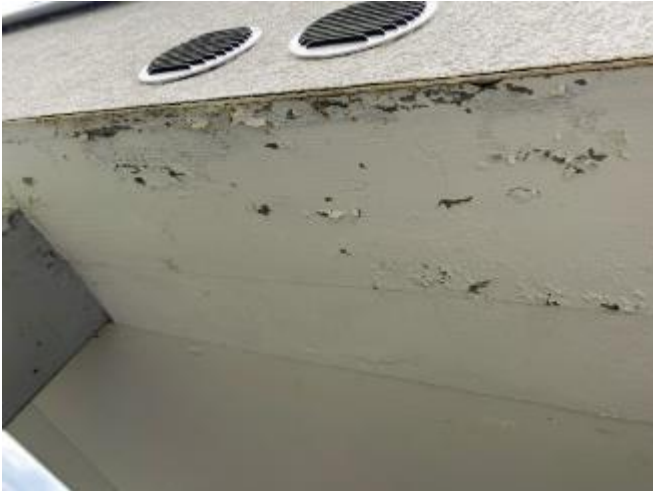
Beschrieb	Dokumentation
<p>Haus C</p> <p>Sichtbare Ablösung der Farbe im Sturzbereich Eingang/Ausstertreppe.</p> <p>► Durchfeuchtung</p>

Die Bauteile in Beton sind mehrheitlich nicht mehr in guten Zustand. Der Farbanstrich löst sich zum Teil ab (Abb. 37, 38) und ermöglicht entsprechend die Durchfeuchtung der Konstruktion. Bei den Aussentreppen sind Beschädigungen und Abplatzungen bei den Tritten und im Sockelbereich feststellbar (Abb. 39, 40, 41). Sichtbetonteile wie Sockel und Brüstungen haben Verfärbungen, sind durchfeuchtet und weisen entsprechend Algen- und Pilzbefall auf (Abb. 42, 43, 45). Im Übergang der Aussenterrasse zu Betonsockel (Niveau 1) löst die die Hypalon-Folien-Abdichtung (Abb. 44). Bei den Garageneinfahrten sind die Fugen im Sockelbereich gerissen (Abb-46), die Bodenplatte der Garage weist klaffende, bis zu 5mm breite Risse auf (Abb. 47).

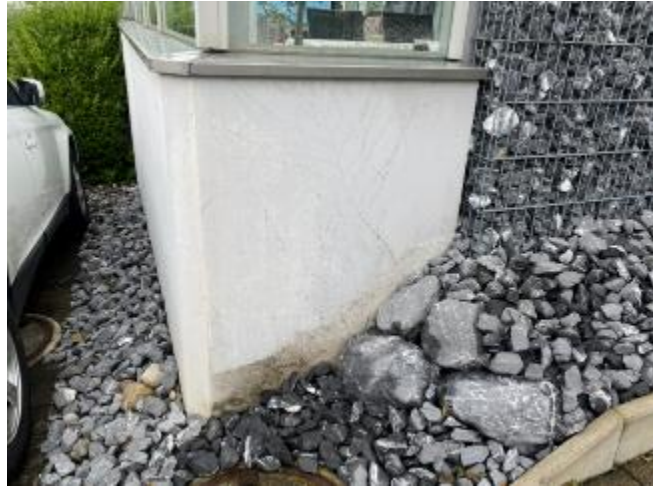
<p><i>Abbildung 38: Sockel Wintergarten</i></p>

<p><i>Abbildung 37: Sturzbereich Eingang/Ausstertreppe</i></p>
<p>Haus A</p> <p>Sichtbare Verfärbung des Betonsockels des Wintergartens und Ablösung der Farbe.</p> <p>► Algen- und Pilzbefall</p> <p>► Durchfeuchtung</p>

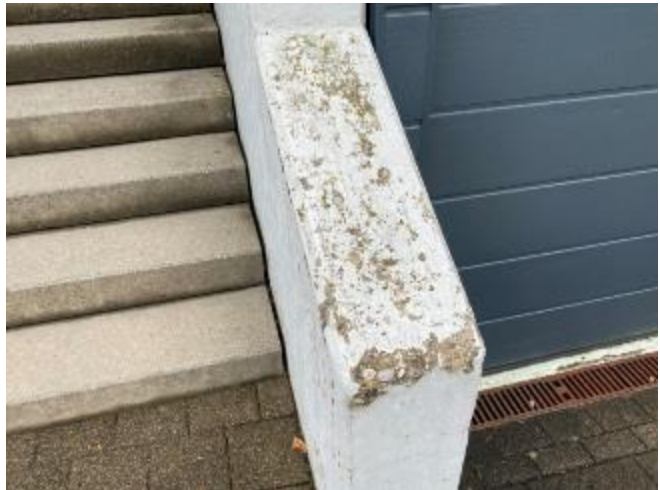
Abbildung 39: Geländer Aussentreppe

Haus C

Sichtbare Ablösung der Farbe im Geländer der Aussentreppe.

- ▶ Abplatzung und schadhafte Beschichtung

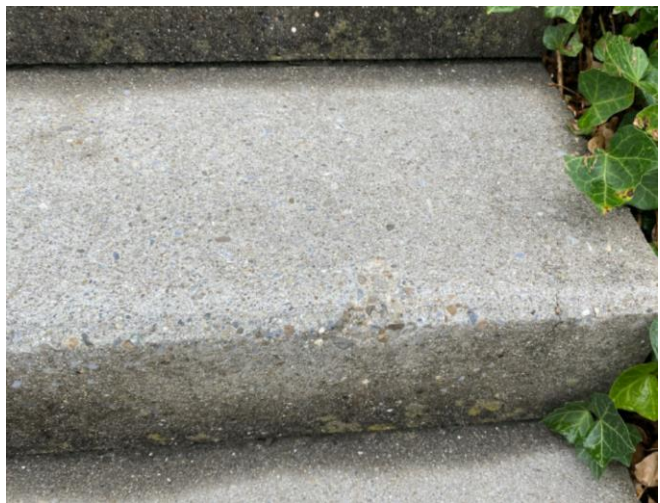
Abbildung 40: Abplatzung Tritte Aussentreppe

Sichtbare Beschädigung (Abplatzung) der Tritte Aussentreppe.

- ▶ Mechanische Beschädigung

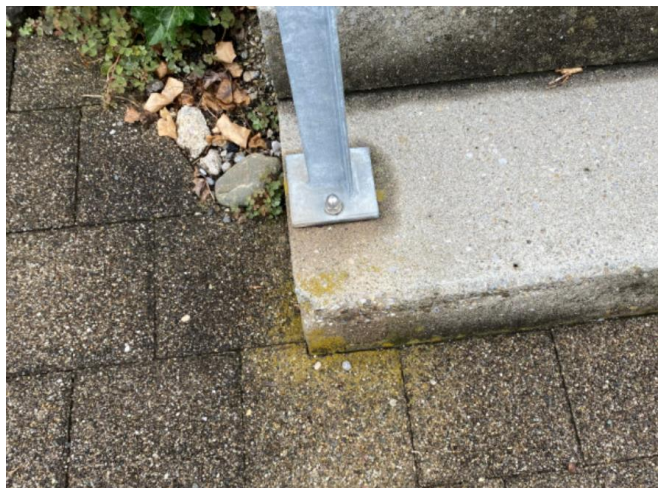
Abbildung 41: Sockel Aussentreppe

Sichtbare Beschädigung (Abplatzung) der Sockel Aussentreppe.

- ▶ Mechanische Beschädigung

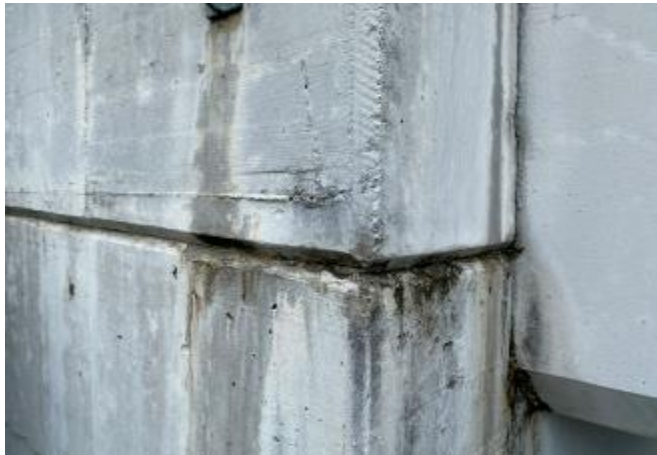
<p>Haus C</p> <p>Sichtbare Verfärbung des Betonsockels im Erdgeschoss und Ausblühungen des Betons.</p> <ul style="list-style-type: none"> ▶ Algen- und Pilzbefall ▶ Durchfeuchtung

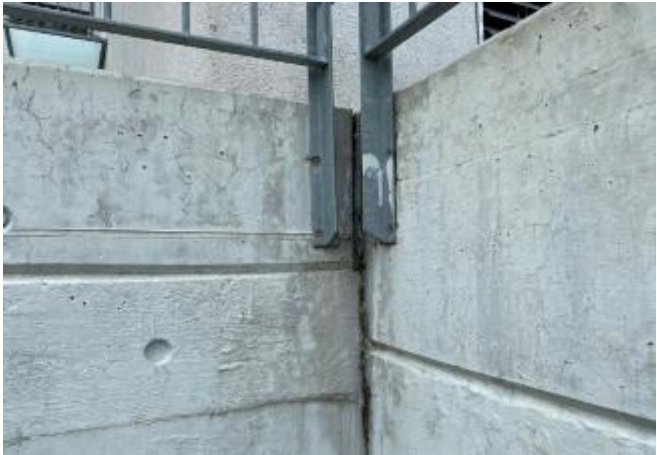
<p><i>Abbildung 42: Betonsockel Erdgeschoss</i></p>
<p>Haus C</p> <p>Sichtbare Verfärbung der Betonbrüstung im Erdgeschoss und beschädigte Fuge.</p> <ul style="list-style-type: none"> ▶ Algen- und Pilzbefall ▶ Durchfeuchtung Fugenbereich

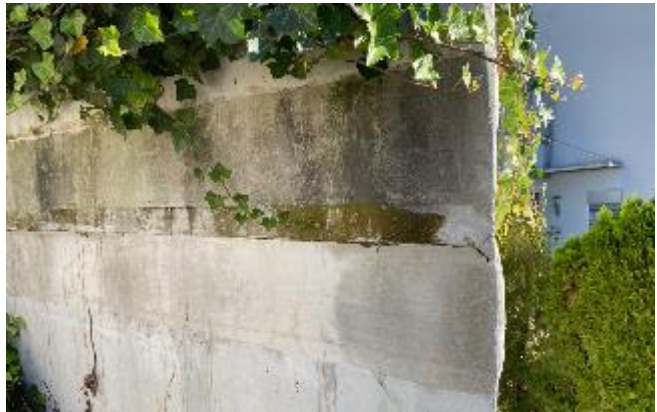
<p><i>Abbildung 44: Aussenterrasse Erdgeschoss</i></p>

<p><i>Abbildung 43: Betonbrüstung Erdgeschoss</i></p>
<p>Haus C</p> <p>Aussenterrasse – Betonsockel Erdgeschoss.</p> <ul style="list-style-type: none"> ▶ Ablösung der Hypalon-Folien-Abdichtung

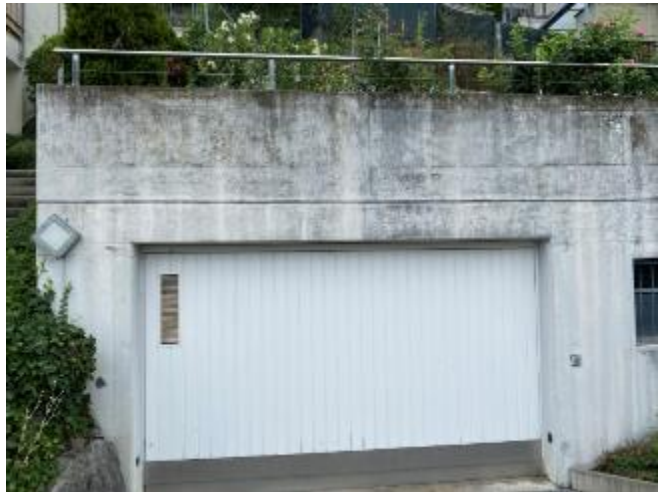
Abbildung 45: Betonrüstung oberhalb Garage

Haus C

Sichtbare Verfärbung der Betonbrüstung im Erdgeschoss oberhalb Garage.

- ▶ Algen- und Pilzbefall
- ▶ Durchfeuchtung Fugenbereich

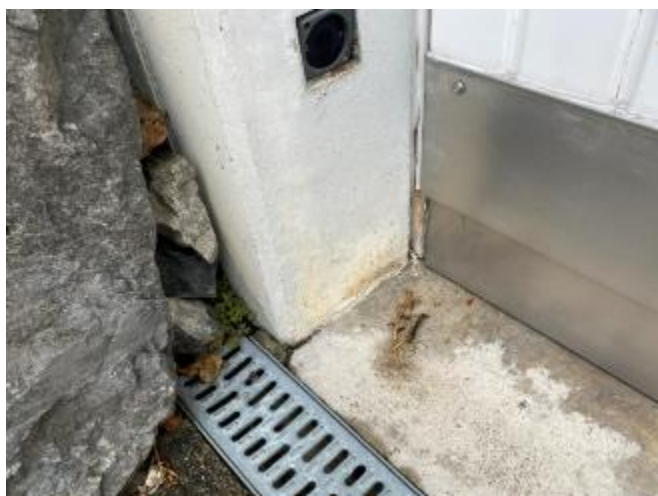
Abbildung 46: Betonleibung Sockel Garage

Haus C

Sichtbare Verfärbung der Betonleibung beim Sockel Garage und Ablösung der Fugen.

- ▶ Durchfeuchtung Fugenbereich

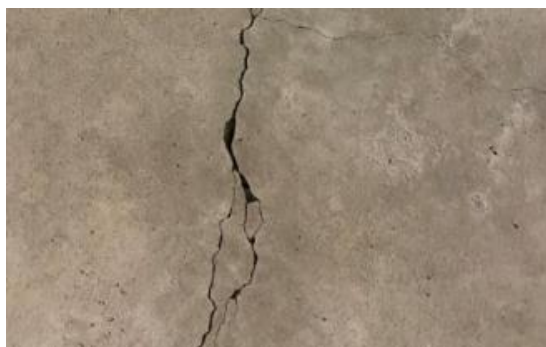
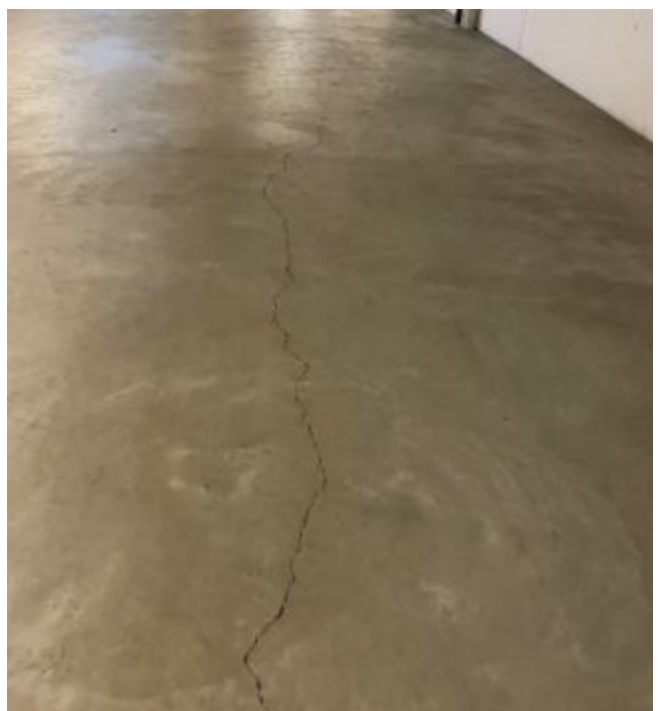
Abbildung 47: Risse Bodenplatte Garage

Haus C

Klaffende, bis zu 5mm breite Risse in der Bodenplatte Garage.

- ▶ Durchfeuchtung Risse
- ▶ weitere Rissbildung
- ▶ Gefahr von Salzwassereintrag in die Bodenplatte - Korrosion der Armierung
