# ZUSTANDSANALYSE & SANIERUNGSVORSCHLAG

## Wohnüberbauung XXX

13-01-2023

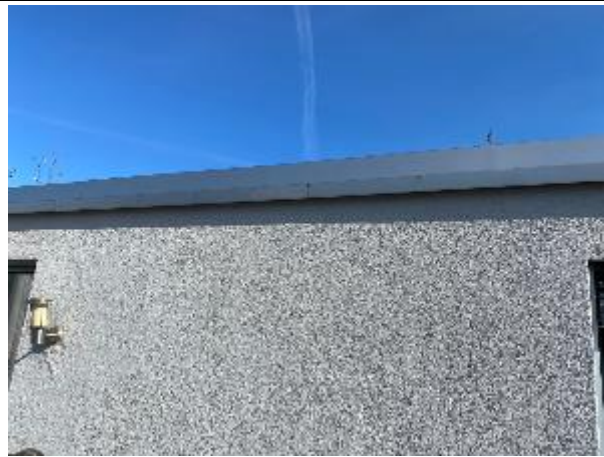
Abbildung 5: Terrasse T4 | Fassade

Sichtbarere Flickstelle Fassade und Feuchtigkeitsschaden bei der Befestigung des Aussenlichts.

- ▶ Sichtbare Flickstelle Aussenputz Fassade
- ▶ Risse und Ablösung Verputz bei Aussenlicht

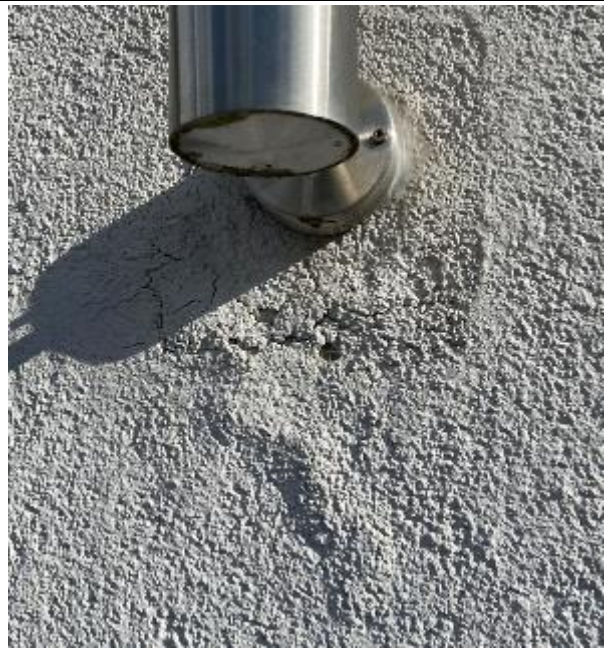
Abbildung 6: Terrasse T4 | Aussenlicht

Sichtbare Risse, Ablösung und Ausblühung des Fassadenputzes bei Befestigung Aussenlicht.

- ▶ Risse und Ablösung Verputz bei Aussenlicht
- ▶ Wassereintritt und Durchfeuchtung Fassade

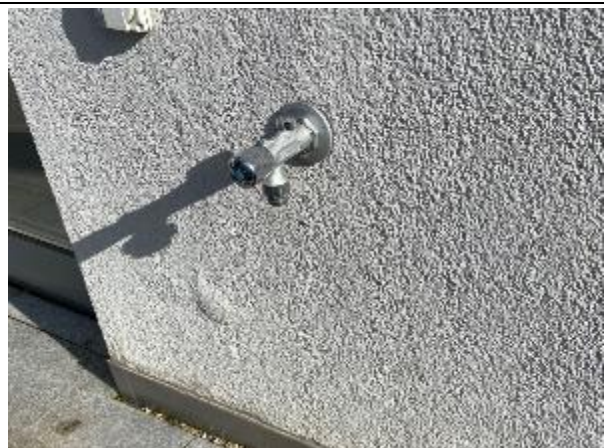
Abbildung 7: Terrasse T4 | Elektrodose/Wasserhahn

Verfärbungen der Fassade, sichtbare Risse der Fugenabdichtung und Ablösung/Ausblühung des Verputzes im Bereich Elektrodose/Wasserhahn.

- ▶ Risse und Ablösung Verputz
- ▶ Wassereintritte und Durchfeuchtung

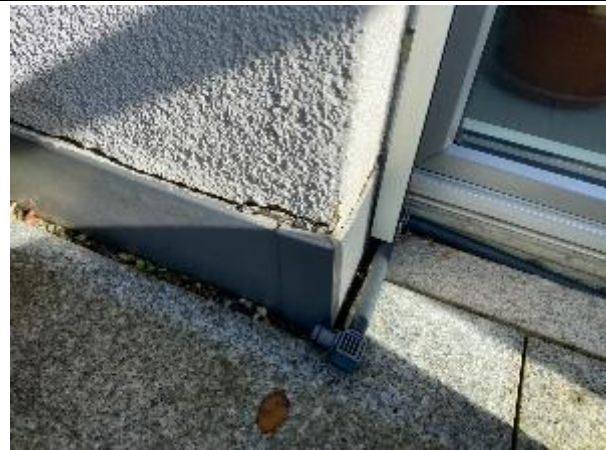
Abbildung 8: Terrasse T4 | Fassade/Sockelanschluss

Verfärbungen der Fassade, sichtbare Risse der Fugenabdichtung und Ablösung Verputz.

- ▶ Fugenabdichtung (Kittfuge) gerissen
- ▶ Risse und Ablösung Verputz
- ▶ Wassereintritt und Durchfeuchtung

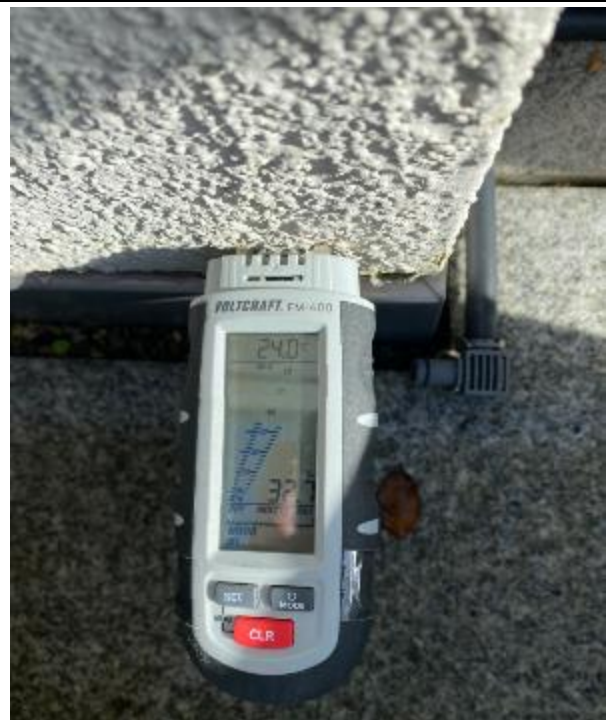
Abbildung 9: Terrasse T4 | Fassade/Sockelanschluss

Verfärbungen der Fassade, sichtbare Risse der Fugenabdichtung und Ablösung Verputz.

- ▶ Fugenabdichtung (Kittfuge) gerissen
- ▶ Risse und Ablösung Verputz
- ▶ Wassereintritt und Durchfeuchtung
- ▶ Feuchtigkeit Aussenputz: 32.7%

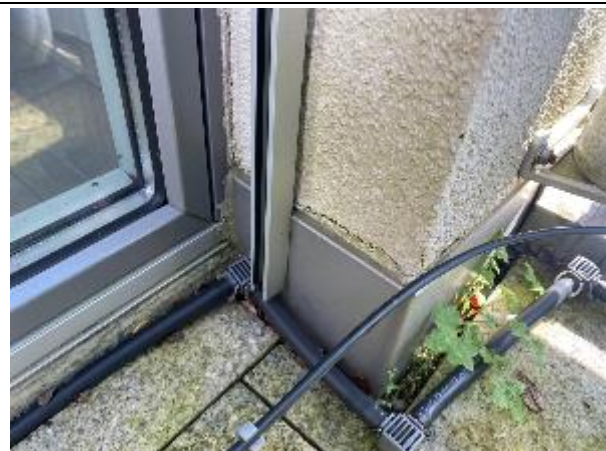
Abbildung 10: Terrasse T4 | Fassade/Sockelanschluss

Verfärbungen der Fassade, sichtbare Risse der Fugenabdichtung und Ablösung Verputz.

- ▶ Verfärbungen Fassade, Algen- und Pilzbefall
- ▶ Risse und Ablösung Verputz
- ▶ Wassereintritt und Durchfeuchtung
- ▶ Feuchtigkeit Aussenputz: 32.7%

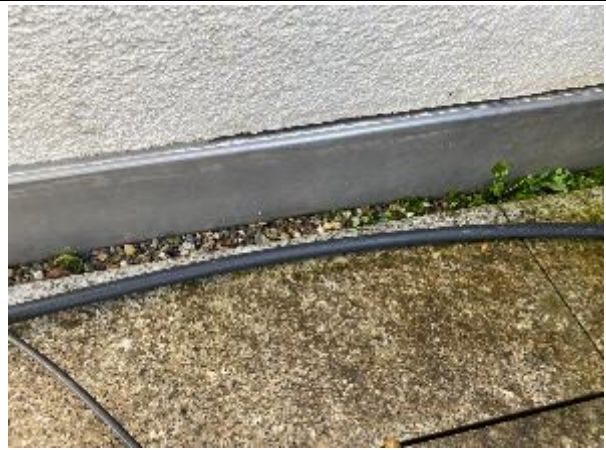
Abbildung 11: Terrasse T4 | Fassade/Sockelanschluss

Verfärbungen der Fassade, sichtbare Risse der Fugenabdichtung und Ablösung Verputz.

- ▶ Fugenabdichtung (Kittfuge) gerissen
- ▶ Risse und Ablösung Verputz
- ▶ Wassereintritt und Durchfeuchtung

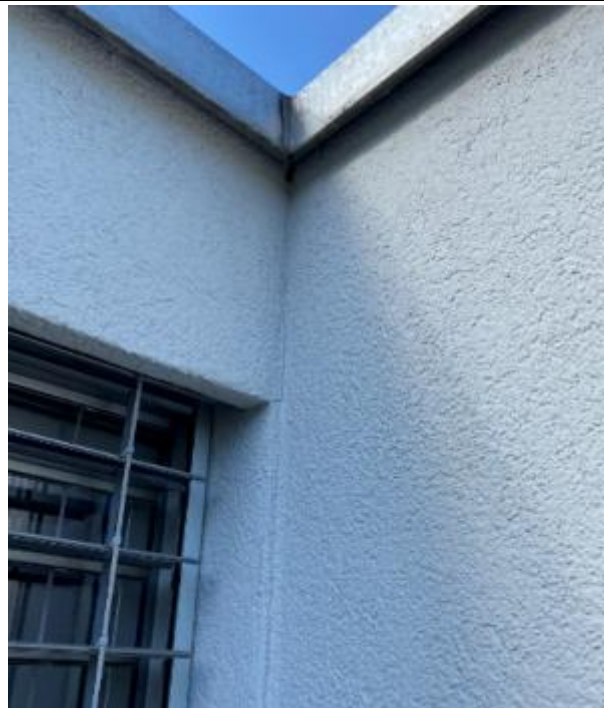
Abbildung 14: Terrasse T1 | Dachrand/Fassade

Der Abschluss Dachrand ist intakt. Der Verputz der Fassaden-Innenecke ist gerissen.

- ▶ Dachrand intakt
- ▶ Riss Aussenputz Fassaden-Innenecke

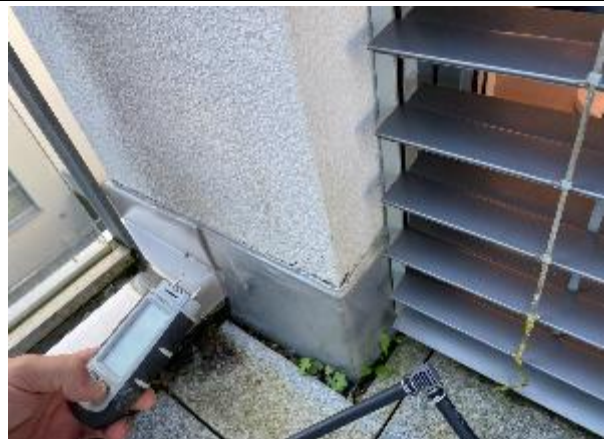
Abbildung 15: Terrasse T1 | Fassade/Sockelanschluss

Verfärbungen der Fassade, sichtbare Risse der Fugenabdichtung, Abplatzung und Ablösung Verputz.

- ▶ Fugenabdichtung (Silikon) gerissen
- ▶ Risse und Ablösung Verputz
- ▶ Wassereintritt und Durchfeuchtung

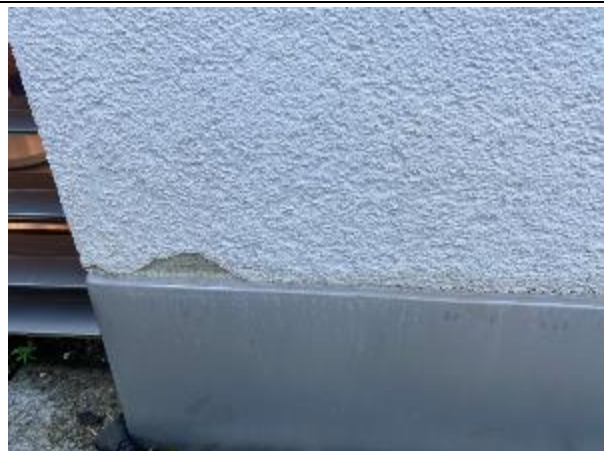
Abbildung 16: Terrasse T1 | Fassade/Sockelanschluss

Sichtbare Risse Fugenabdichtung, Abplatzung und Ablösung Verputz.

- ▶ Fugenabdichtung (Silikon) gerissen
- ▶ Abplatzung und Ablösung Verputz
- ▶ Wassereintritt und Durchfeuchtung

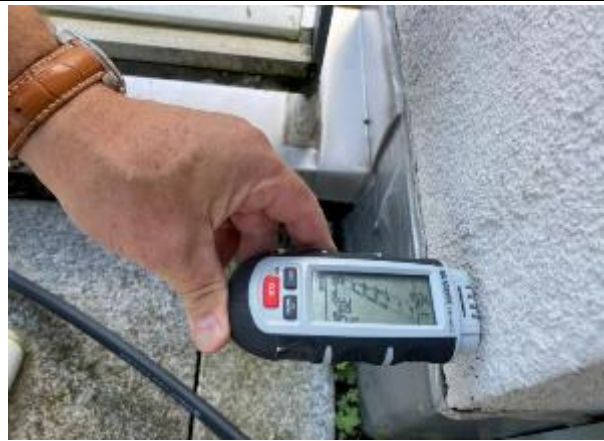
Abbildung 17: Terrasse T1 | Fassade/Sockelanschluss

Verfärbungen der Fassade, sichtbare Risse der Fugenabdichtung und Ablösung Verputz.

- ▶ Fugenabdichtung (Kittfuge) gerissen
- ▶ Risse und Ablösung Verputz
- ▶ Wassereintritt und Durchfeuchtung
- ▶ Feuchtigkeit Aussenputz: 38.2%

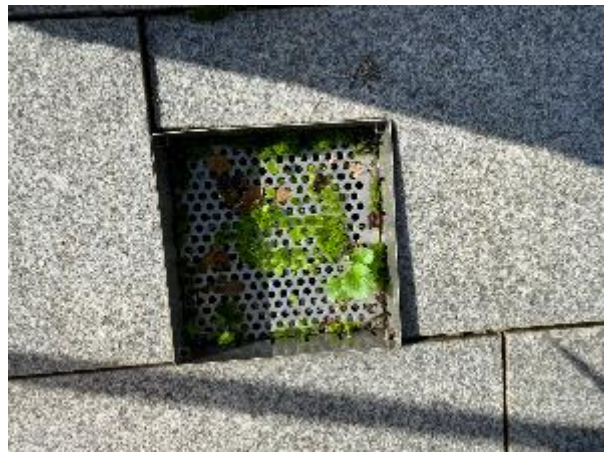
Abbildung 18: Terrasse 1 | Bodenablauf

- ▶ Beeinträchtigung Wasserablauf

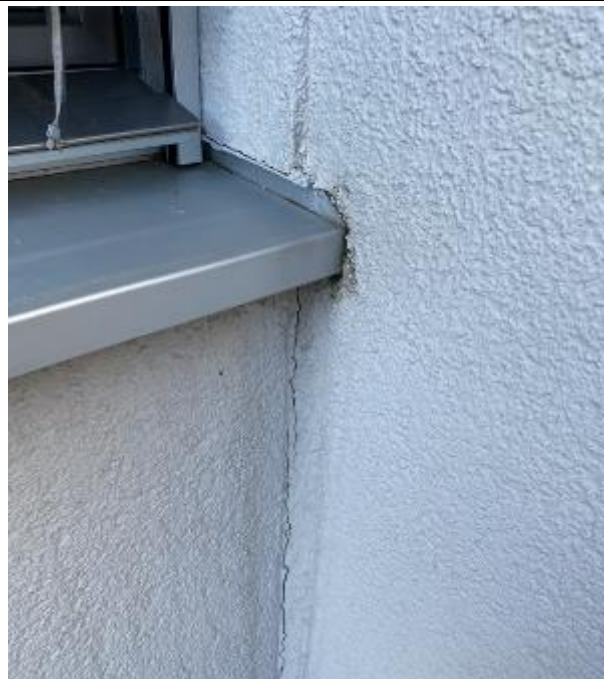
Abbildung 19: Terrasse T1 | Fassade/Fensterbank

Verfärbungen der Fassade, sichtbare Risse der Fugenabdichtung beim Anschluss Fensterbank und Ablösung Verputz.

- ▶ Abplatzung, Risse Anschluss Fensterbank
- ▶ Fugenabdichtung (Kittfuge) gerissen
- ▶ Risse und Ablösung Verputz
- ▶ Wassereintritt und Durchfeuchtung

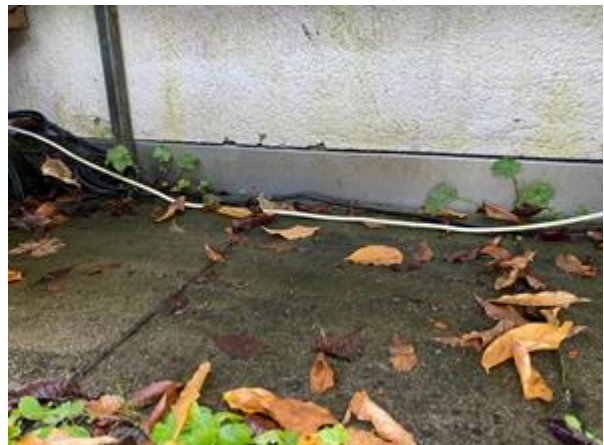
Abbildung 22: Terrasse T3 | Fassade/Sockelanschluss

Verfärbungen der Fassade, sichtbare Risse der Fugenabdichtung und Ablösung Verputz.

- ▶ Verfärbungen Fassade, Algen- und Pilzbefall
- ▶ Fugenabdichtung (Kittfuge) gerissen
- ▶ Risse und Ablösung Verputz
- ▶ Wassereintritt und Durchfeuchtung

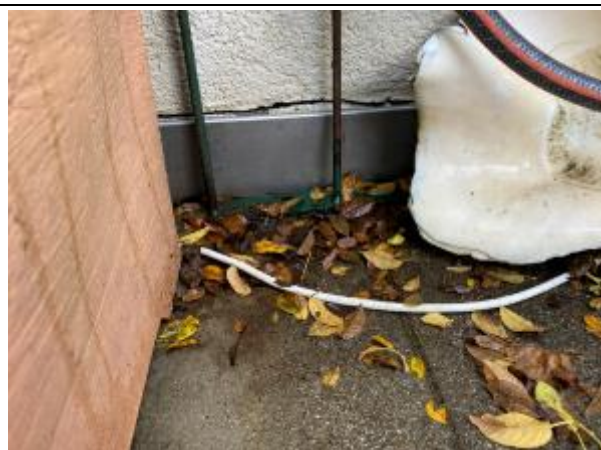
Abbildung 23: Terrasse T3 | Fassade/Sockelanschluss

Verfärbungen der Fassade, sichtbare Risse der Fugenabdichtung und Ablösung Verputz.

- ▶ Verfärbungen Fassade, Algen- und Pilzbefall
- ▶ Fugenabdichtung (Kittfuge) gerissen
- ▶ Risse und Ablösung Verputz
- ▶ Wassereintritt und Durchfeuchtung

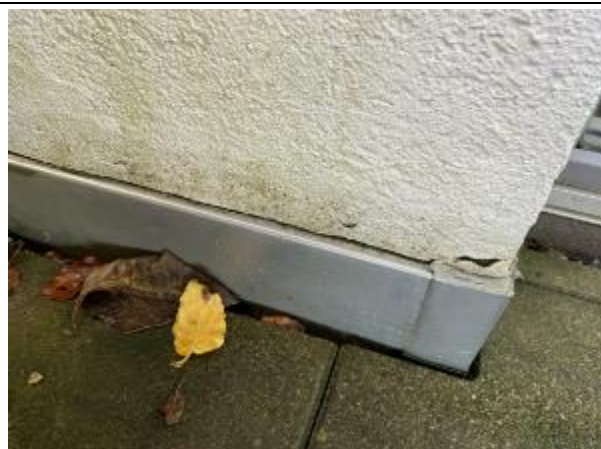
Abbildung 24: Terrasse T3 | Fassade/Sockelanschluss

Verfärbungen der Fassade, sichtbare Risse der Fugenabdichtung und Ablösung Verputz.

- ▶ Verfärbungen Fassade, Algen- und Pilzbefall
- ▶ Fugenabdichtung (Kittfuge) gerissen
- ▶ Risse und Ablösung Verputz
- ▶ Wassereintritt und Durchfeuchtung

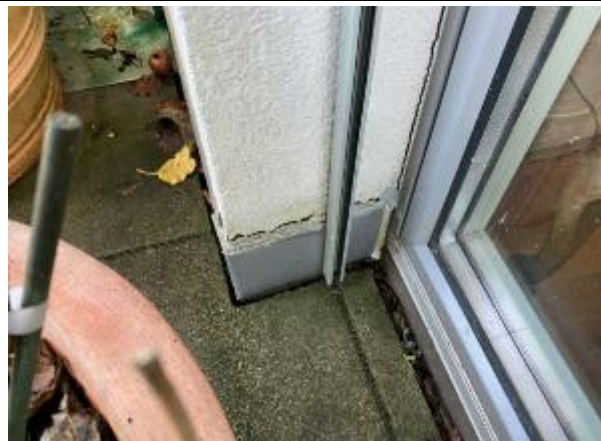
Abbildung 25: Terrasse T3 | Fassade/Sockel Fensterleibung

Verfärbungen der Fassade, sichtbare Risse der Fugenabdichtung und Ablösung Verputz.

- ▶ Verfärbungen Fassade, Algen- und Pilzbefall
- ▶ Fugenabdichtung (Kittfuge) gerissen
- ▶ Risse und Ablösung Verputz
- ▶ Wassereintritt und Durchfeuchtung

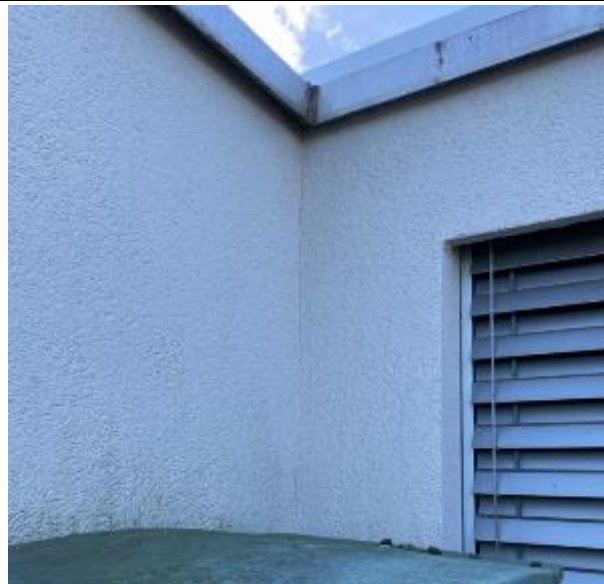
Abbildung 29: Terrasse T3 | Dachrand/Fassade

Der Abschluss Dachrand ist intakt. Verfärbungen der Fassade im Bereich Behälter, Verputz der Fassaden-Innenecke ist gerissen.

- ▶ Verfärbungen Fassade, Algen- und Pilzbefall
- ▶ Dachrand soweit intakt
- ▶ Riss Aussenputz Fassaden-Innenecke

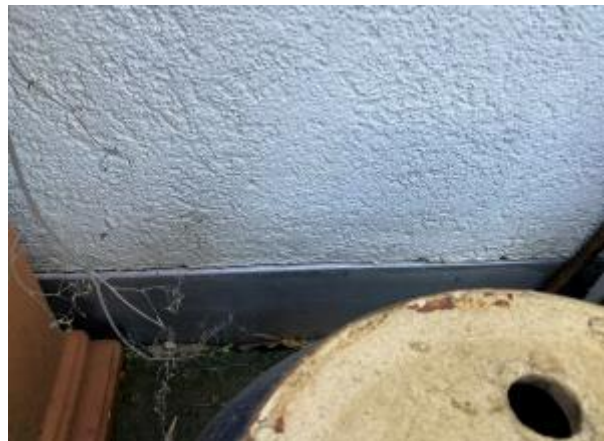
Abbildung 30: Terrasse T3 | Fassade/Sockelanschluss

Verfärbungen der Fassade, sichtbare Risse der Fugenabdichtung und Ablösung Verputz.

- ▶ Verfärbungen Fassade, Algen- und Pilzbefall
- ▶ Fugenabdichtung (Kittfuge) gerissen
- ▶ Risse und Ablösung Verputz
- ▶ Wassereintritt und Durchfeuchtung

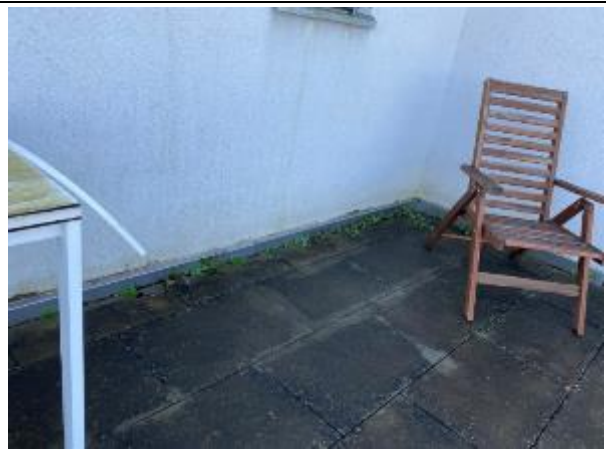
Abbildung 35: Terrasse T1 | Fassade/Sockelanschluss

Verfärbungen Fassade, sichtbare Risse Fugenabdichtung, Abplatzung und Ablösung Verputz.

- ▶ Verfärbungen Fassade, Algen- und Pilzbefall
- ▶ Fugenabdichtung (Kittfuge) gerissen
- ▶ Risse und Ablösung Verputz
- ▶ Wassereintritt und Durchfeuchtung

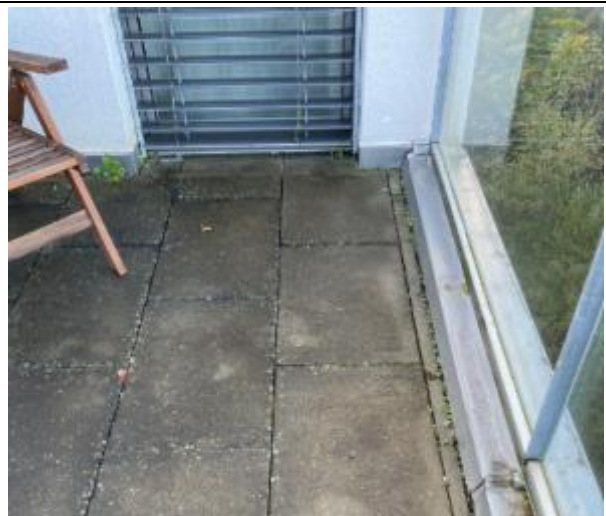
Abbildung 36: Terrasse T1 | Terrassenbrüstung

Verfärbungen der Aluminiumverkleidung, Fugenabdichtung teilweise gerissen

- ▶ Verfärbung Aluminium, Algen- und Pilzbefall
- ▶ Fugenabdichtung (Kittfuge) gerissen
- ▶ Wassereintritt und Durchfeuchtung

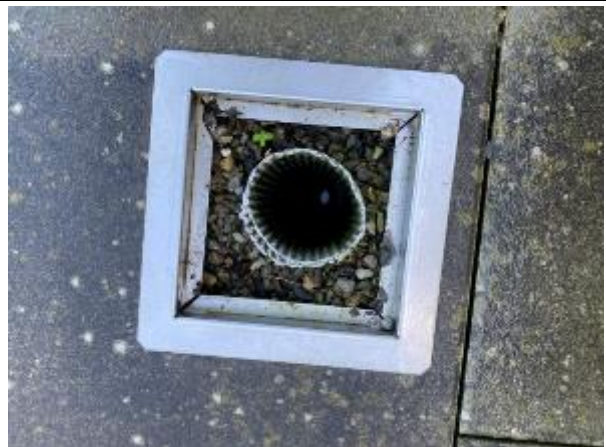
Abbildung 37: Terrasse T1 | Bodenablauf

- ▶ Wasserablauf offen und sichergestellt

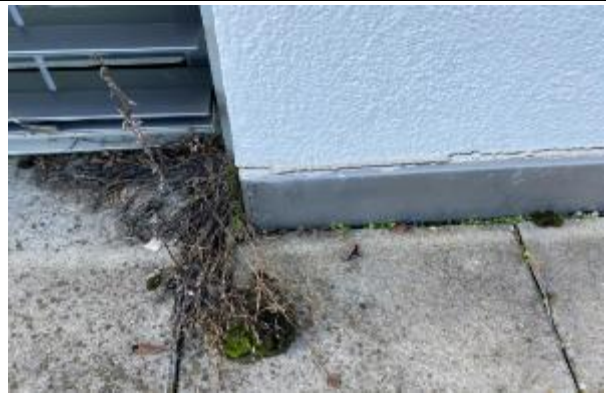
Abbildung 41: Terrasse T1 | Fassade/Sockelanschluss

Risse in Fugenabdichtung, Ablösung Verputz.

- ▶ Fugenabdichtung (Kittfuge) gerissen
- ▶ Risse und Ablösung Verputz
- ▶ Wassereintritt und Durchfeuchtung

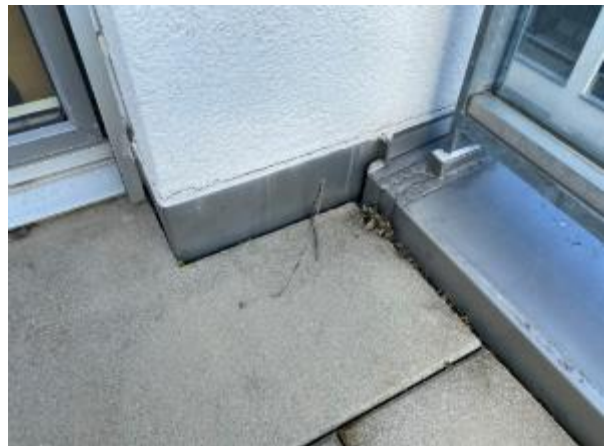
Abbildung 42: Terrasse T1 | Fassade/Sockelanschluss

Risse in Fugenabdichtung, Ablösung Verputz.

- ▶ Fugenabdichtung (Kittfuge) gerissen
- ▶ Risse und Ablösung Verputz
- ▶ Wassereintritt und Durchfeuchtung

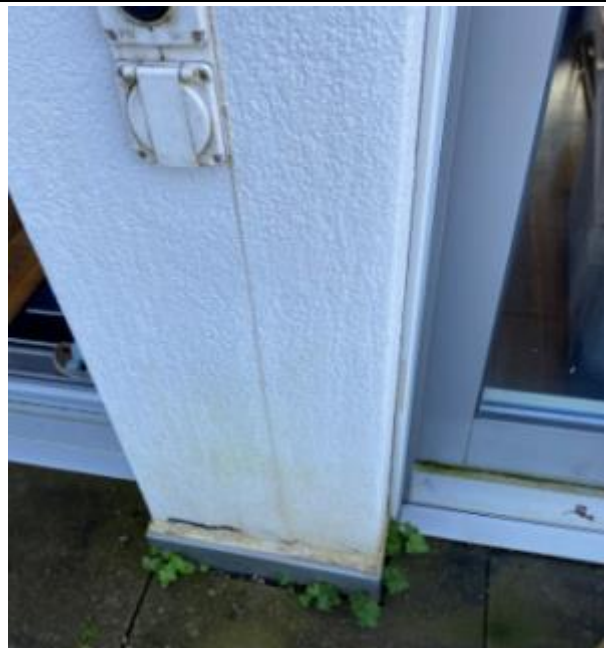
Abbildung 43: Terrasse T1 | Fassade/Sockelanschluss

Verfärbungen Fassade, sichtbare Risse Fugenabdichtung, Ablösung Verputz.

- ▶ Verfärbungen Fassade, Algen- und Pilzbefall
- ▶ Fugenabdichtung (Kittfuge) gerissen
- ▶ Risse und Ablösung Verputz
- ▶ Wassereintritt und Durchfeuchtung

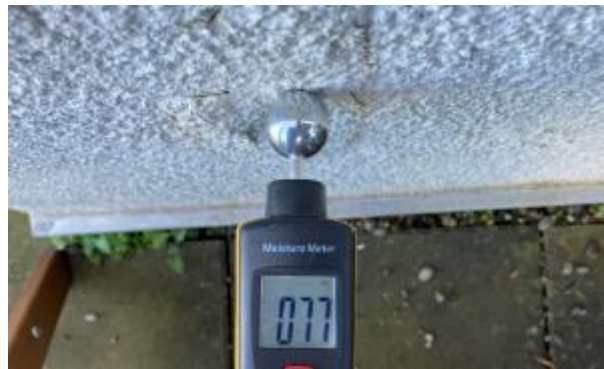
Abbildung 46: Terrasse T3 | Fassade

Risse, Ablösung und Ausblühung Fassadenputz.

- ▶ Risse und Ablösung Verputz
- ▶ Wassereintritt und Durchfeuchtung Fassade
- ▶ Feuchtigkeit Aussenputz: 077 = nass  
(Richtwerte: Gips 61-100 = nass)

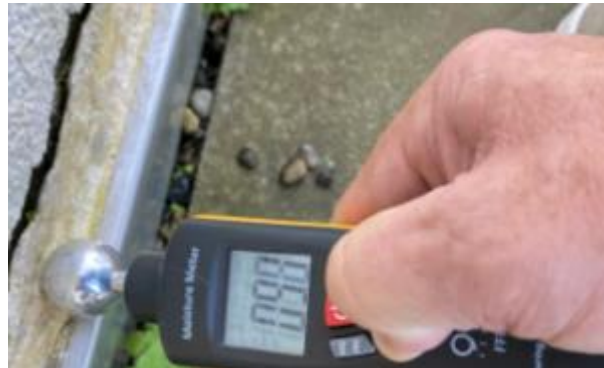
Abbildung 47: Terrasse T3 | Fassade/Sockelanschluss

Risse, Ablösung und Ausblühung Fassadenputz.

- ▶ Risse und Ablösung Verputz
- ▶ Wassereintritt und Durchfeuchtung Fassade

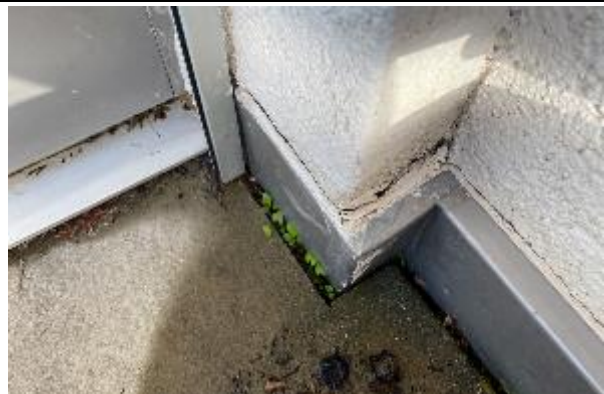
Abbildung 48: Terrasse T3 | Fassade/Sockelanschluss

Risse, Ablösung und Ausblühung Fassadenputz.

- ▶ Fugenabdichtung (Kittfuge) gerissen
- ▶ Risse und Ablösung Verputz
- ▶ Wassereintritt und Durchfeuchtung Fassade

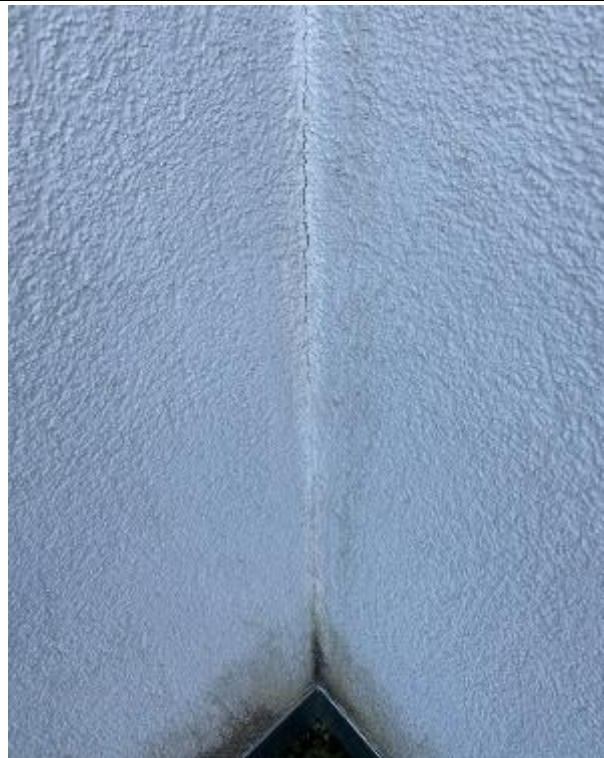
Abbildung 53: Terrasse T3 | Fassade/Sockelanschluss

Verfärbungen Fassade, Risse im Verputz der Innenecke Fassade und bei der Fugenabdichtung.

- ▶ Verfärbungen Fassade, Algen- und Pilzbefall
- ▶ Fugenabdichtung (Kittfuge) gerissen
- ▶ Risse und Ablösung Verputz
- ▶ Wassereintritt und Durchfeuchtung

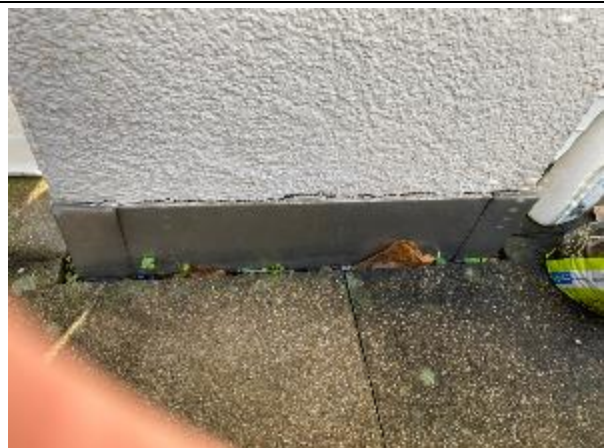
Abbildung 54: Terrasse T3 | Fassade/Sockelanschluss

Risse Fugenabdichtung, Ablösung Verputz.

- ▶ Fugenabdichtung (Kittfuge) gerissen
- ▶ Risse und Ablösung Verputz
- ▶ Wassereintritt und Durchfeuchtung

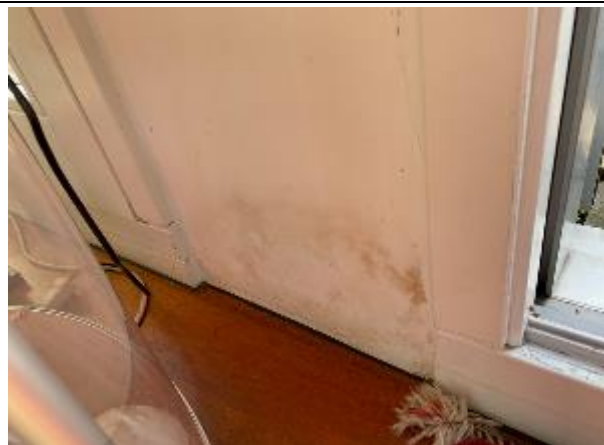
Abbildung 55: Terrasse T3 | Innenwand/Fenstertüren

- ▶ Verfärbungen Verputz Innenwand
- ▶ Fensterrahmen soweit intakt
- ▶ Wassereintritt und Durchfeuchtung möglich

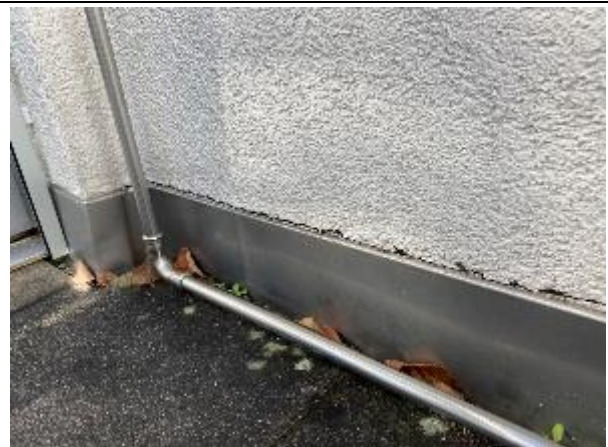
Abbildung 56: Terrasse T3 | Fassade/Sockelanschluss

Risse Fugenabdichtung, Ablösung Verputz.

- ▶ Fugenabdichtung (Kittfuge) gerissen
- ▶ Risse und Ablösung Verputz
- ▶ Wassereintritt und Durchfeuchtung

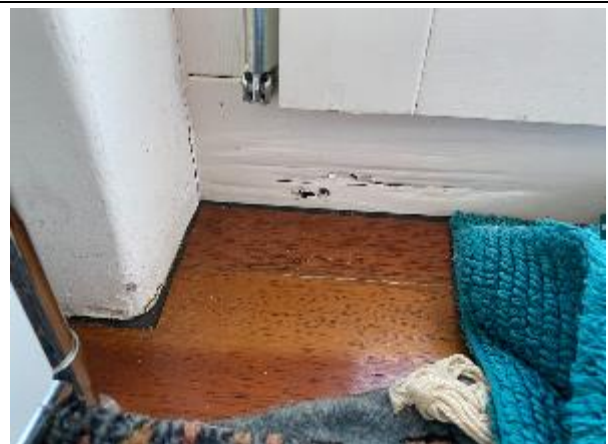
Abbildung 59: Terrasse T2 | Fenstertüre/Holzrahmen

Zersetzung der Holzstruktur (Würfelbruch) des Holzrahmens auf der Innenseite der Fenstertüre. Holzstruktur ist aktuell trocken

- ▶ Zersetzung Holzstruktur (Würfelbruch)
- ▶ Holzstruktur aktuell trocken
- ▶ Wassereintritt und Durchfeuchtung

Die Fenster sind grundsätzlich in einem guten Zustand. Es gibt zwei Fenstertüren, bei welchen die unteren Rahmenhölzer auf der Innenseite der Wohnungen nicht mehr intakt sind (Abb. 55, 59, 78). Die Holzstruktur ist lokal vollständig zersetzt (Würfelbruch). Die Feuchtigkeit bei den gemessenen Stellen beträgt  $\geq 30\%$ , d.h. das Holz ist feucht. Die Dichtigkeit der Rahmenhölzer der Fenstertüren ist nicht (mehr) gewährleistet. Es ist davon auszugehen, dass die Ursache für die Schadensbilder in der mangelhaften Abdichtung zwischen Terrasse und Rahmenhölzer der Fenstertüren zu suchen ist, bzw. in der geringen Anschlusshöhe der Abdichtungsanschlusses (Abb. 71, 80). Führt die Terrasse stehendes Wasser, kann dieses zwischen Abdichtung und Rahmenholz gelangen.

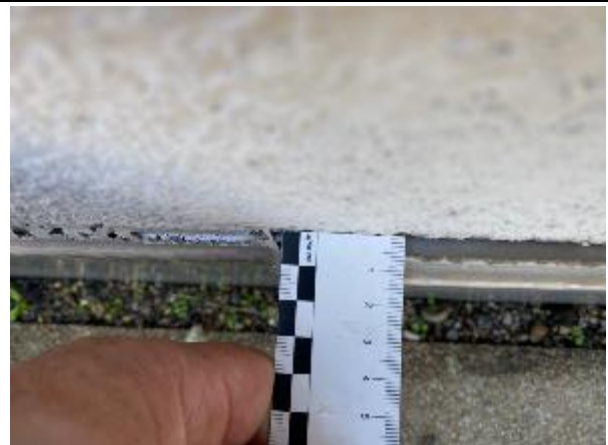
Abbildung 62: Terrasse T3 | Fassade/Sockelanschluss

Risse Fugenabdichtung, Ablösung Verputz.

- ▶ Fugenabdichtung (Kittfuge) gerissen
- ▶ Rissbreite ca. 5mm
- ▶ Ablösung Verputz
- ▶ Wassereintritt und Durchfeuchtung

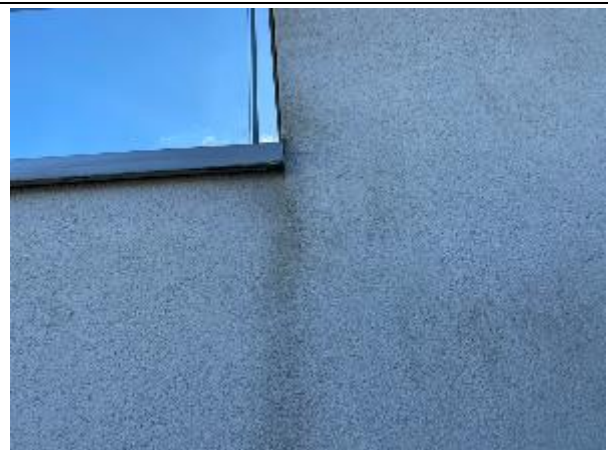
Abbildung 63: Terrasse T4 | Fassade/Fensterbank

Verfärbungen der Fassade, sichtbare Risse der Fugenabdichtung beim Anschluss Fensterbank und Ablösung Verputz.

- ▶ Verfärbungen Fassade, Algen- und Pilzbefall
- ▶ Fugenabdichtung (Kittfuge) gerissen
- ▶ Risse und Ablösung Verputz

► Wassereintritt und Durchfeuchtung

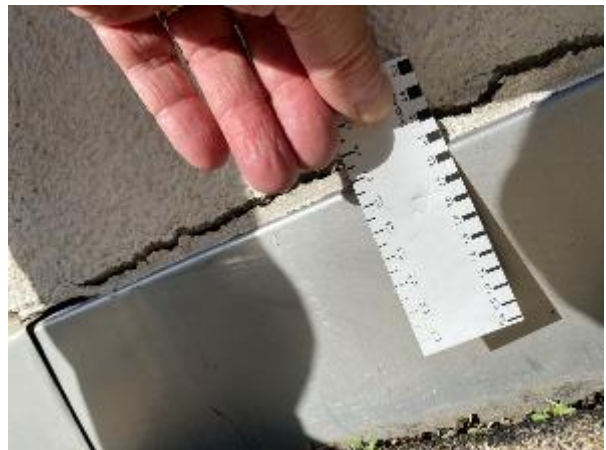
Abbildung 64: Terrasse T3 | Fassade/Sockelanschluss

Risse im Verputz und in der Fugenabdichtung.

- Verputz und Fugenabdichtung gerissen
- Rissbreiten bis 4mm
- Ablösung Verputz
- Wassereintritt und Durchfeuchtung

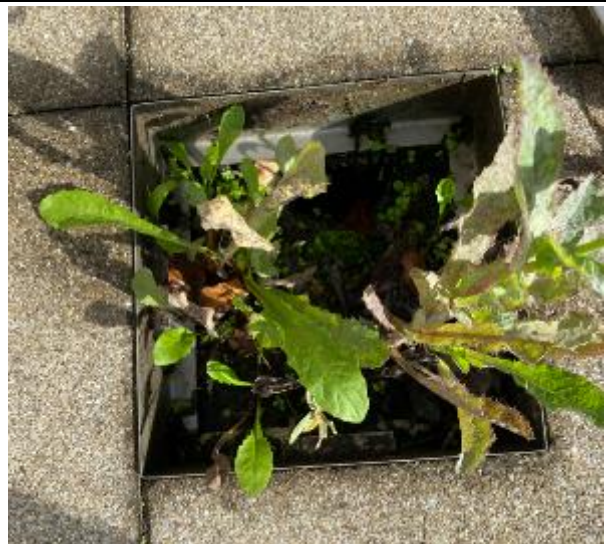
Abbildung 65: Terrasse T3 | Bodenablauf

- Wasserablauf ist nicht sichergestellt

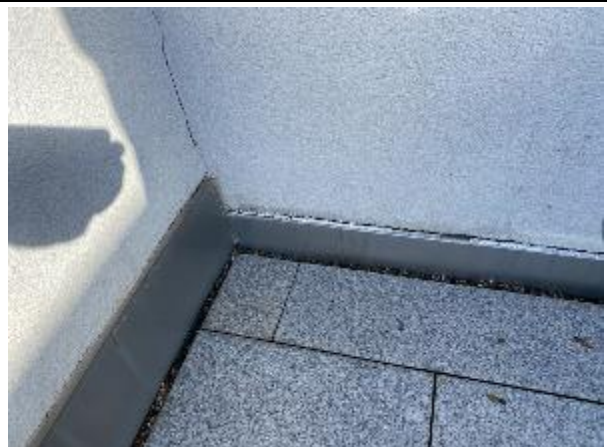
Abbildung 73: Terrasse T1 | Fassade/Sockelanschluss

Risse Fugenabdichtung, Ablösung Verputz.

- ▶ Fugenabdichtung (Kittfuge) gerissen
- ▶ Ablösung Verputz
- ▶ Wassereintritt und Durchfeuchtung

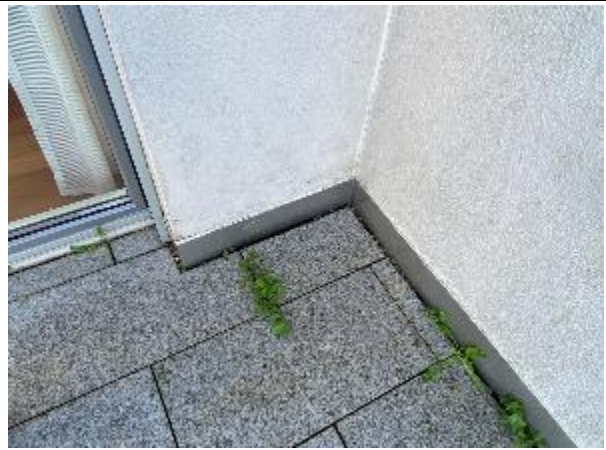
Abbildung 74: Terrasse T1 | Fassade/Sockelanschluss

Verfärbungen Fassade, Risse im Verputz der Innenecke Fassade und bei der Fugenabdichtung.

- ▶ Verfärbungen Fassade, Algen- und Pilzbefall
- ▶ Fugenabdichtung (Kittfuge) gerissen
- ▶ Risse und Ablösung Verputz
- ▶ Wassereintritt und Durchfeuchtung

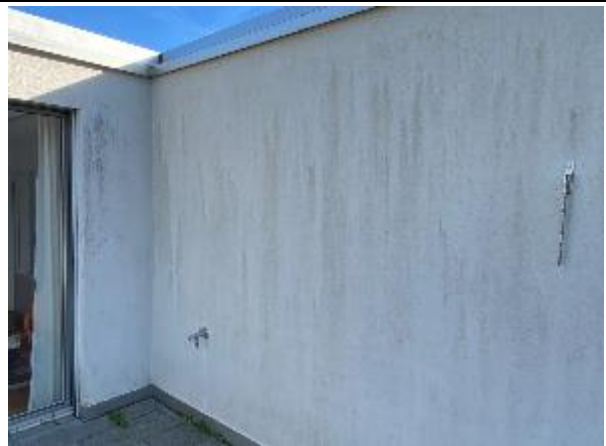
Abbildung 75: Terrasse T1 | Fassade

Verfärbungen Fassade, Risse im Verputz der Innenecke Fassade und bei der Fugenabdichtung.

- ▶ Verfärbungen Fassade, Algen- und Pilzbefall
- ▶ Fugenabdichtung (Kittfuge) gerissen
- ▶ Risse und Ablösung Verputz
- ▶ Wassereintritt und Durchfeuchtung

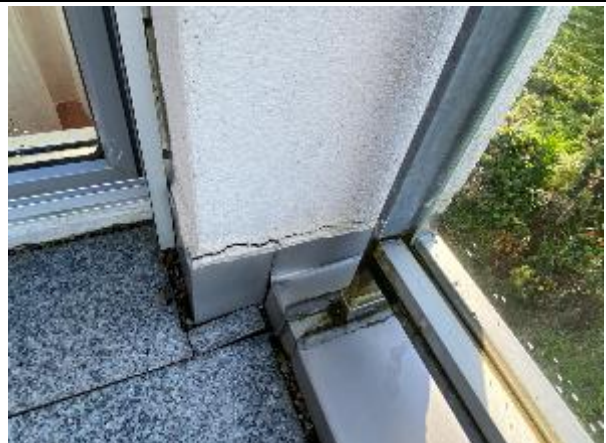
Abbildung 76: Terrasse T3 | Fassade/Sockelanschluss

Risse im Verputz der Innenecke Fassade und bei der Fugenabdichtung.

- ▶ Verfärbungen Fassade, Algen- und Pilzbefall
- ▶ Fugenabdichtung (Kittfuge) gerissen
- ▶ Risse und Ablösung Verputz
- ▶ Wassereintritt und Durchfeuchtung

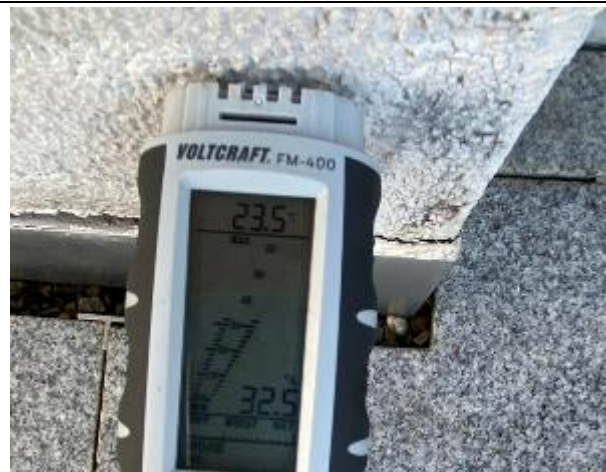
Abbildung 77: Terrasse T3 | Fassade/Sockelanschluss

Verfärbungen Fassade, sichtbare Risse Fugenabdichtung, Ablösung Verputz.

- ▶ Verfärbungen Fassade, Algen- und Pilzbefall
- ▶ Risse und Ablösung Verputz
- ▶ Wassereintritt und Durchfeuchtung Fassade
- ▶ Feuchtigkeit Aussenputz: 32.5%

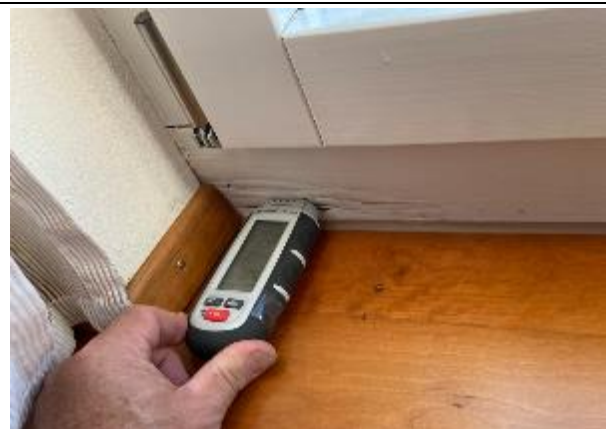
Abbildung 78: Terrasse T1 | Fenstertüre/Holzrahmen

Zersetzung der Holzstruktur (Würfelbruch) des Holzrahmens auf der Innenseite der Fenstertüre.

- ▶ Zersetzung Holzstruktur (Würfelbruch)
- ▶ Feuchtigkeit Holzstruktur: 34.4%
- ▶ Wassereintritt und Durchfeuchtung

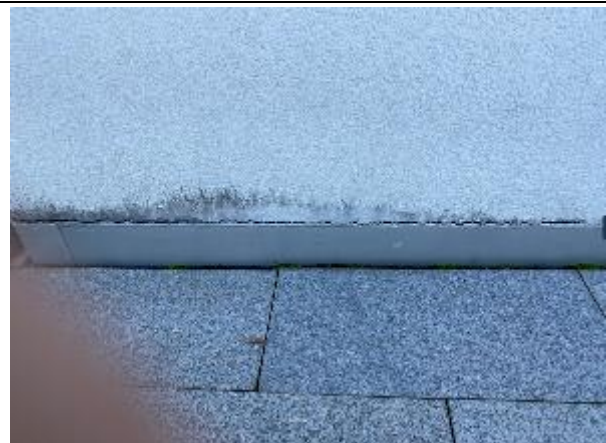
Abbildung 79: Terrasse T1 | Fassade/Sockelanschluss

Verfärbungen Fassade, Risse im Verputz der Innenecke Fassade und bei der Fugenabdichtung.

- ▶ Verfärbungen Fassade, Algen- und Pilzbefall
- ▶ Fugenabdichtung (Kittfuge) gerissen
- ▶ Risse und Ablösung Verputz
- ▶ Wassereintritt und Durchfeuchtung
