ifgh Institut für
Gebäudehülle

Dokumentation | Sanierungsarbeiten

Wohnüberbauung XYZ

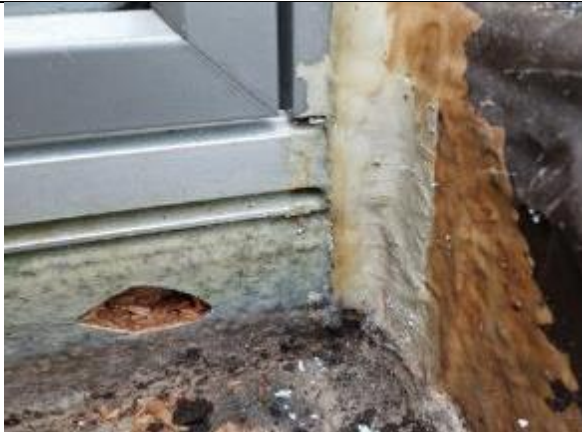
Abbildung 3: HXX | Sockelbereich Fenster Terrasse vor der Sanierung, bzw. nach Öffnung und Freilegung

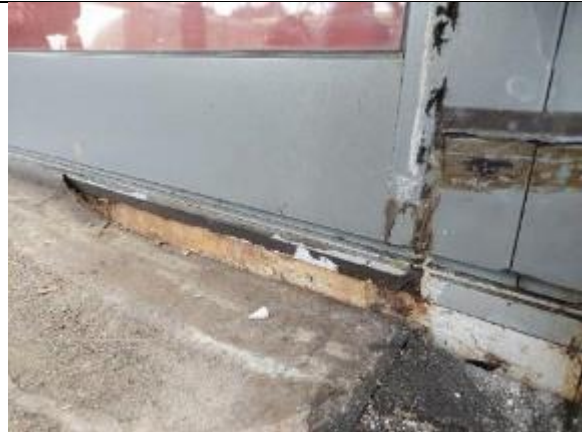
Abbildung 4: HXX | Sockelbereich Fenster Terrasse vor der Sanierung, bzw. nach Öffnung und Freilegung

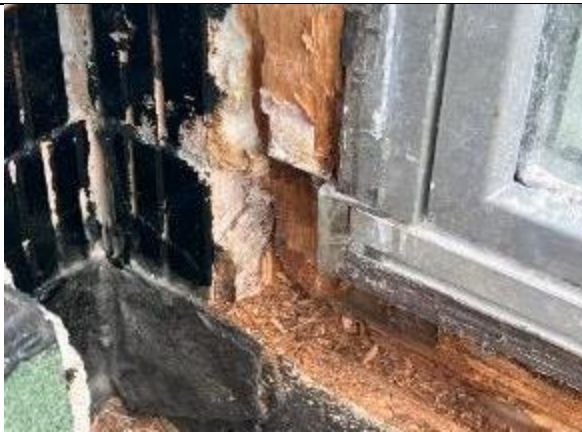
Abbildung 5: HXX | Sockelbereich Fenster Terrasse vor der Sanierung, bzw. nach Öffnung und Freilegung

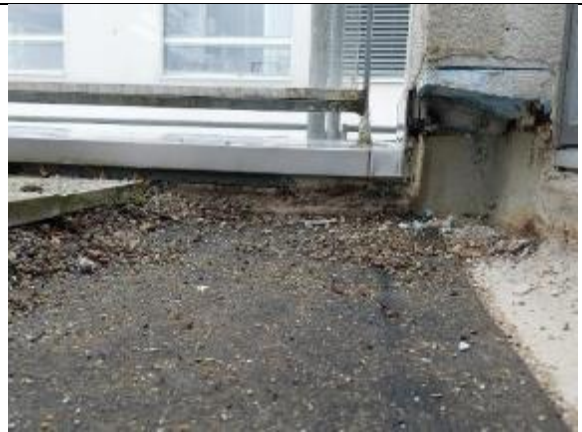
Abbildung 6: HXX | Anschluss Geländer-Aussenwand vor der Sanierung, bzw. nach Öffnung und Freilegung

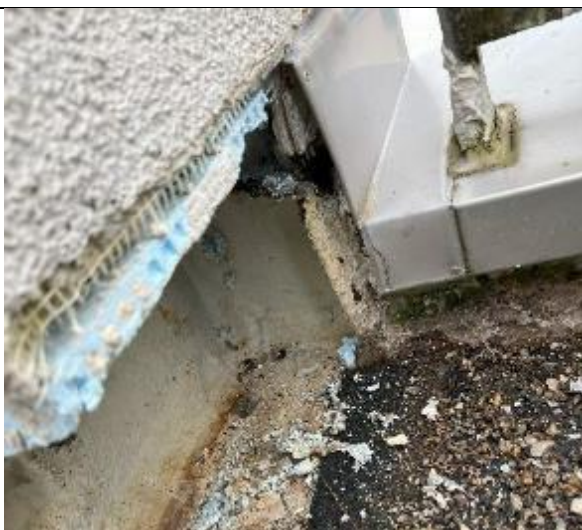
Abbildung 7: HXX | Anschluss Geländer-Aussenwand vor der Sanierung, bzw. nach Öffnung und Freilegung

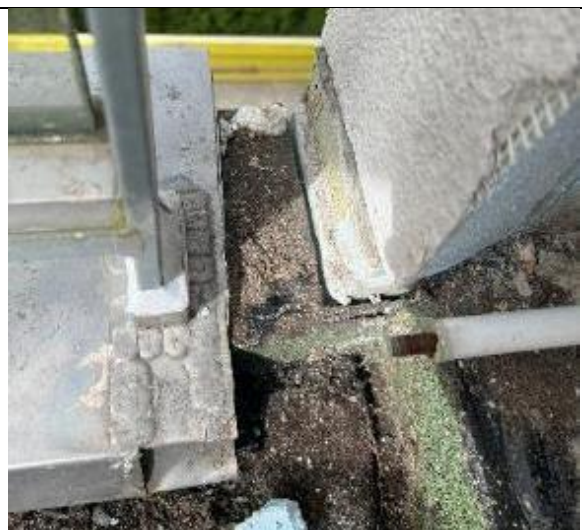
Abbildung 8: HXX | Anschluss Geländer-Aussenwand vor der Sanierung, bzw. nach Öffnung und Freilegung

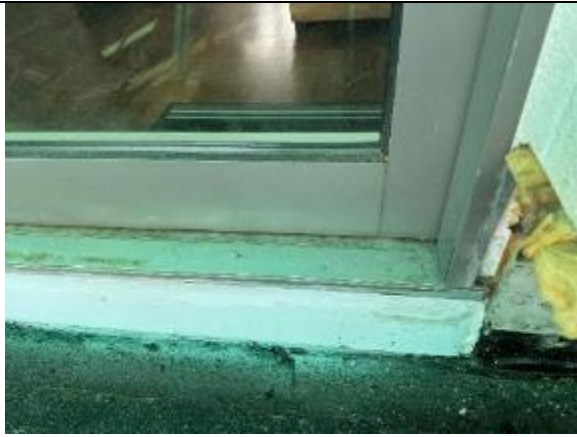
Abbildung 9: HXX | Saniertes Fenster mit Kunststoffprofil (verrottbares Material)

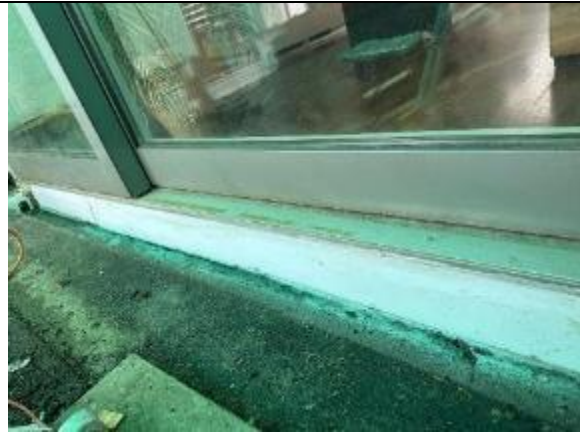
Abbildung 10: HXX | Saniertes Fenster mit Kunststoffprofil (verrottbares Material)

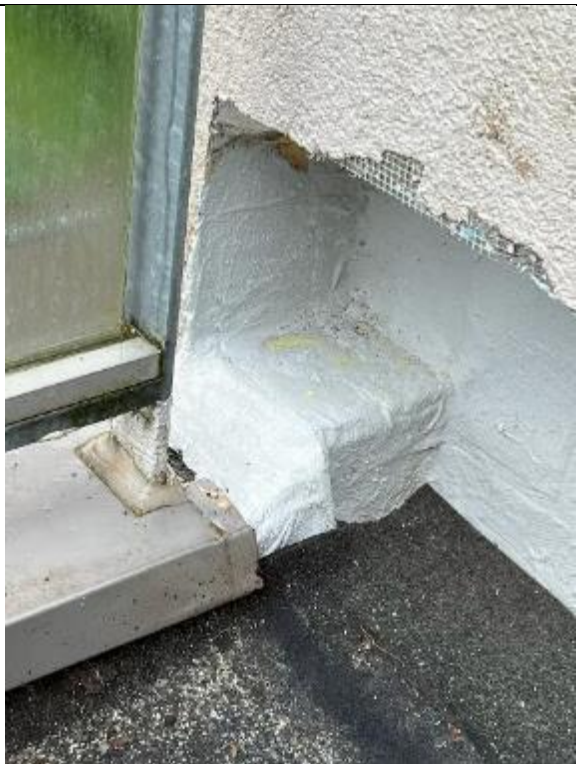
Abbildung 11: HXX | Anschluss Geländer-Aussenwand nach der Sanierung, bzw. Abdichtung mit FLK

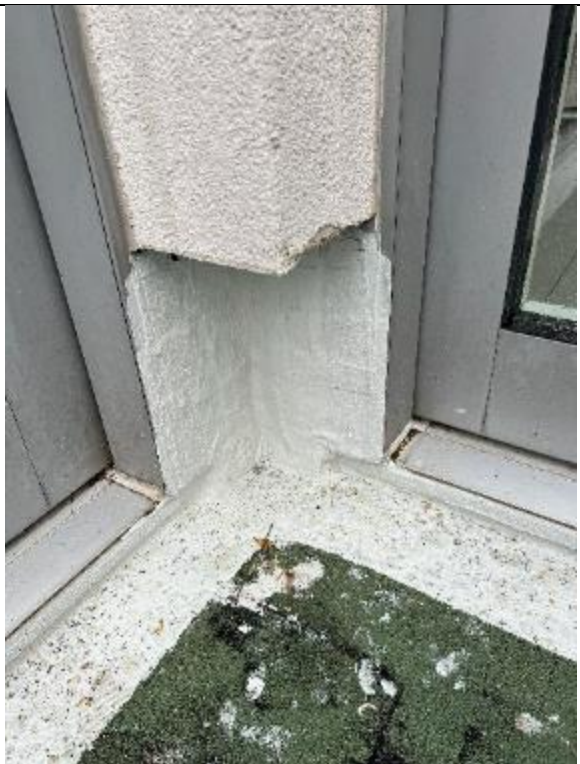
Abbildung 12: HXX | Anschluss Innenecke Aussenwand nach der Sanierung, bzw. Abdichtung mit FLK

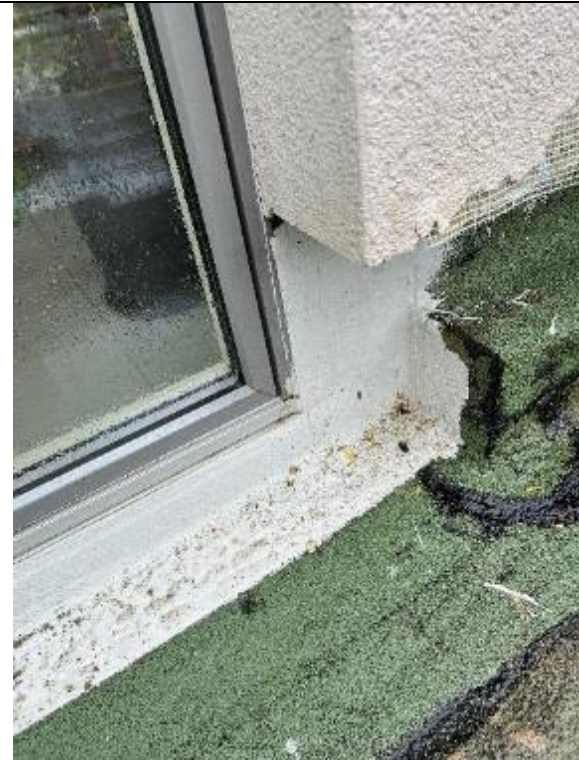
Abbildung 13: HXX | Sockelbereich Fenster Terrasse nach der Sanierung, bzw. Abdichtung mit FLK

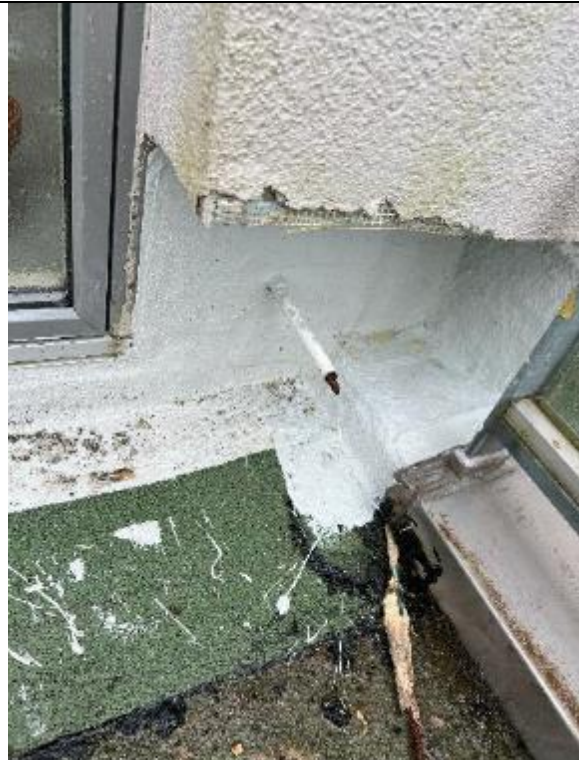
Abbildung 14: HXX | Anschluss Innenecke Aussenwand nach der Sanierung, bzw. Abdichtung mit FLK

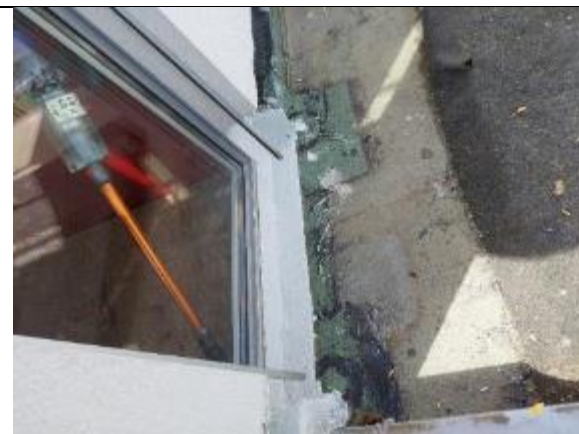
Abbildung 15: HXX | Sockelbereich Fenster Terrasse nach der Sanierung, bzw. Abdichtung mit FLK

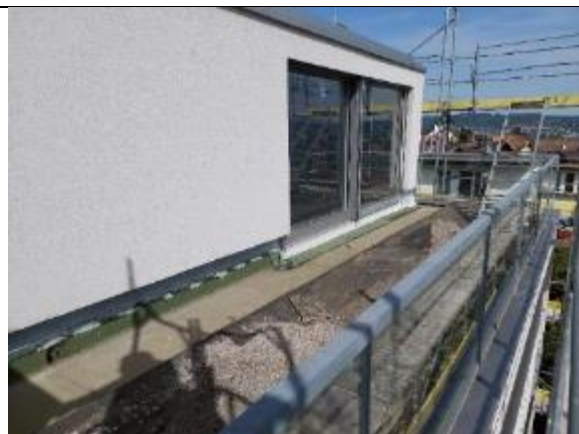
Abbildung 16: HXX | Sockelbereich Fenster Terrasse nach der Sanierung, bzw. Abdichtung mit FLK

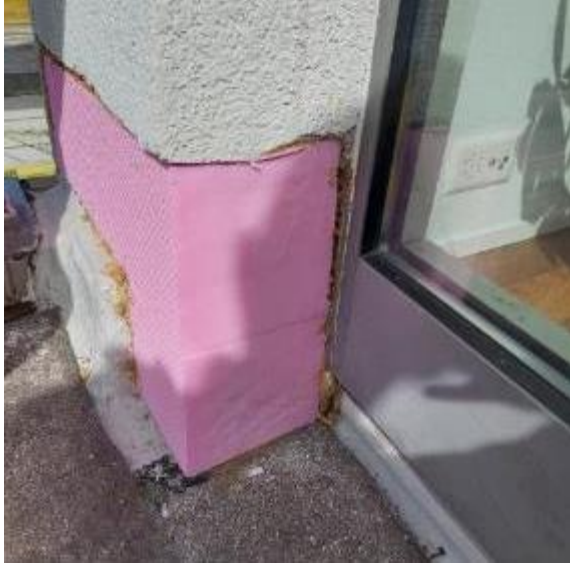
Abbildung 17: HXX | Sockelbereich Terrasse Innenecke gedämmt mit XPS

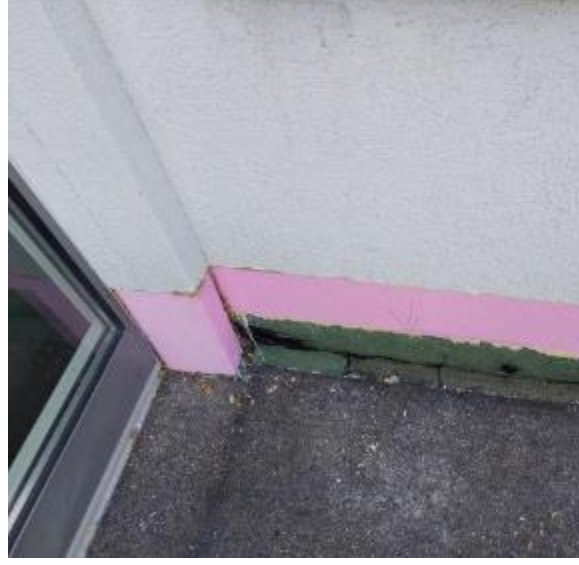
Abbildung 18: HXX | Sockelbereich Terrasse Fenster-Fläche gedämmt mit XPS

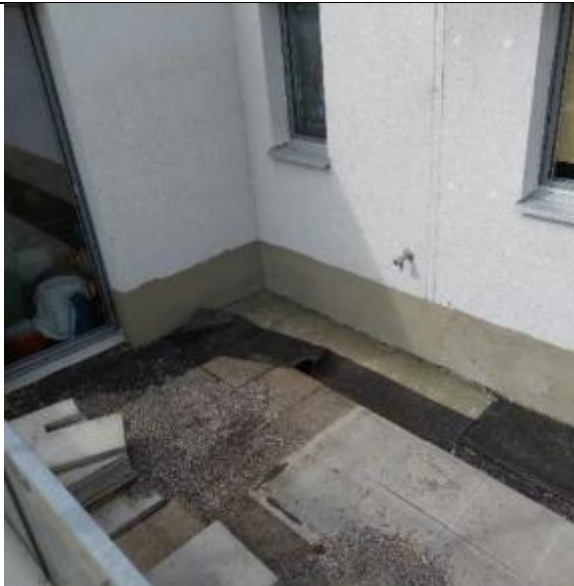
Abbildung 19: HXX | Sockelbereich Fassade-Fläche-Innenecke mit neuer Netzeinbettung

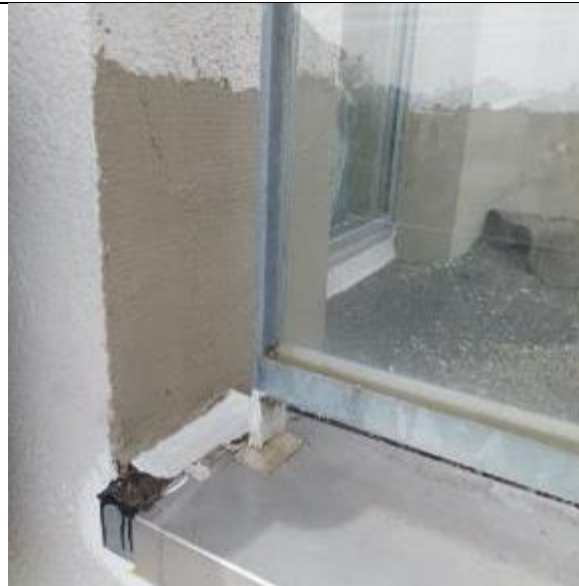
Abbildung 20: HXX | Sockelbereich Übergang Terrasse-Brüstung-Fassade mit neuer Netzeinbettung

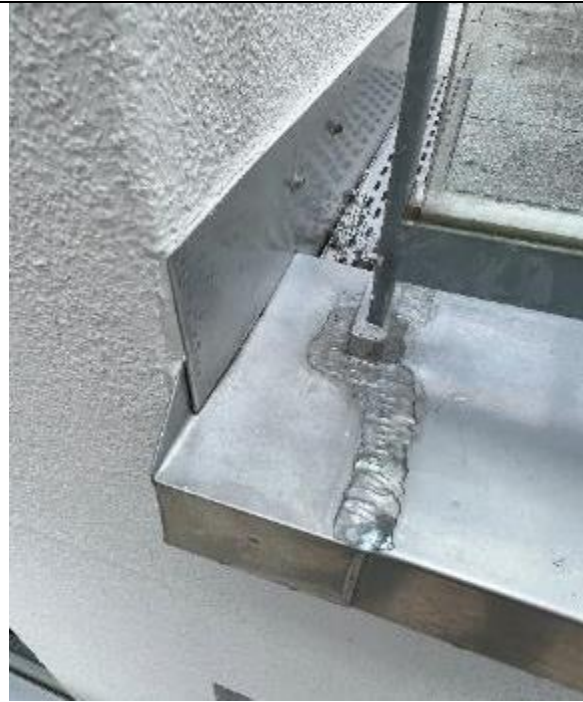
Abbildung 21: HXX | Sanierter Übergang Terrasse - Fassade

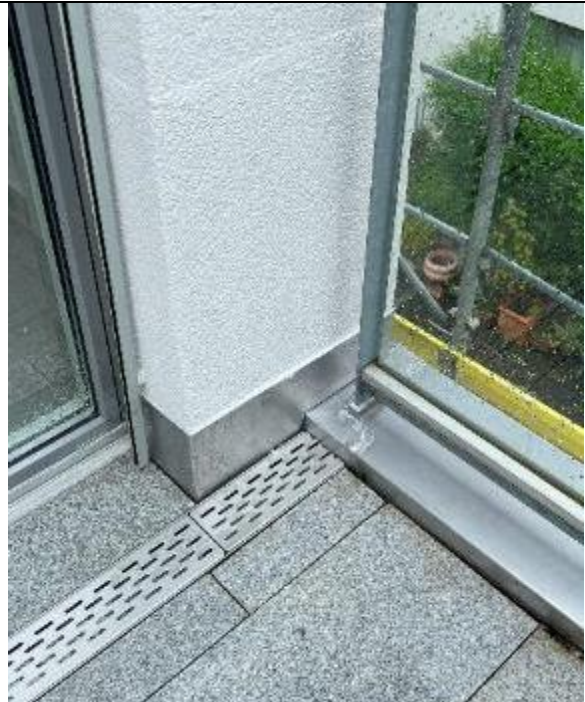
Abbildung 22: HXX | Sanierte Terrasse mit Flachrinnen, Sockelblech, Sockelputz und neuem Fassadenanstrich

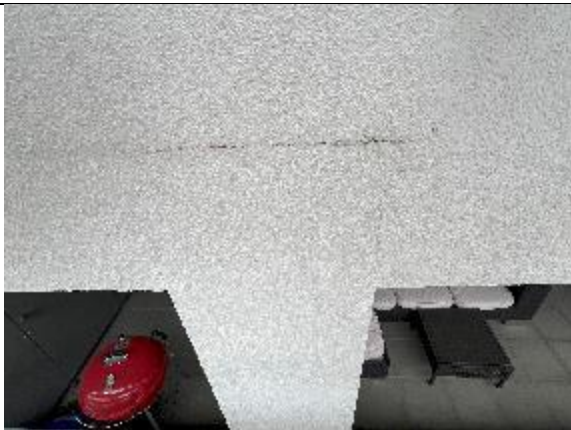
Abbildung 23: HXX | Risse in den Fassadenflächen wurden repariert

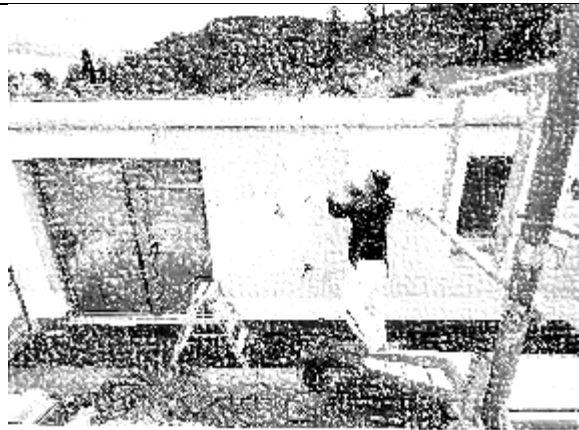
Abbildung 24: HXX | Kleinere schadhaften Fassadenflächen wurden entfernt und neu überglättet

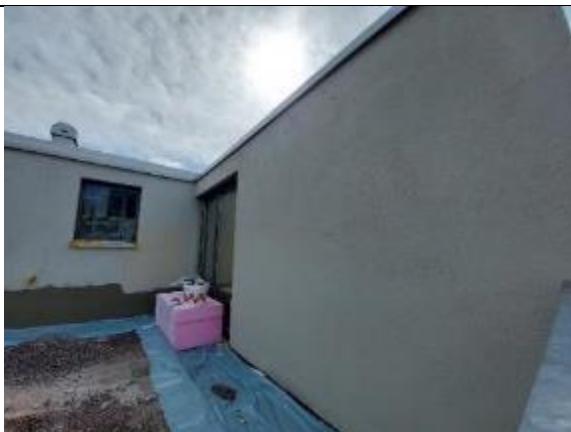
Abbildung 25: HXX | Terrassenflächen mit neuer Netzeinbettung, Grundputz und Abrieb

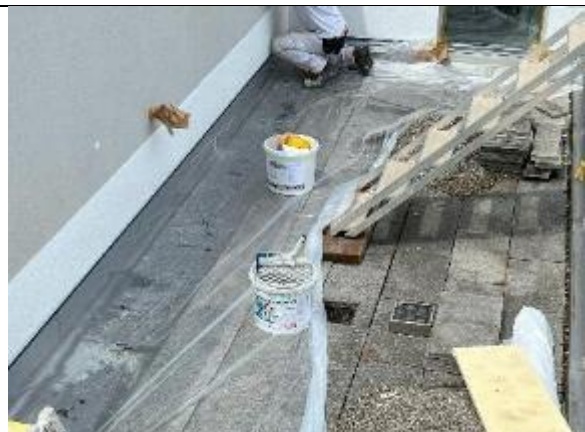
Abbildung 26: HXX | Terrassenflächen mit neuer Netzeinbettung, Grundputz, Abrieb, Sockelputz und Sockelblech

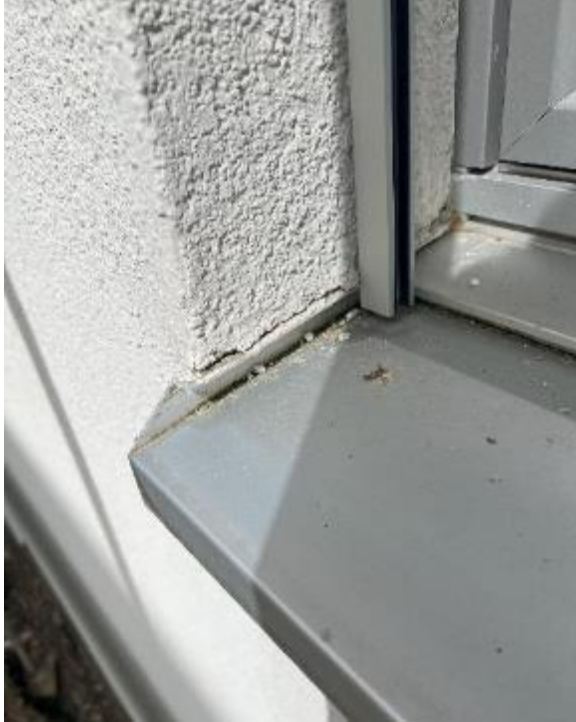
Abbildung 31: HXX | Anschluss Fensterbank-Putzbord vor der Sanierung

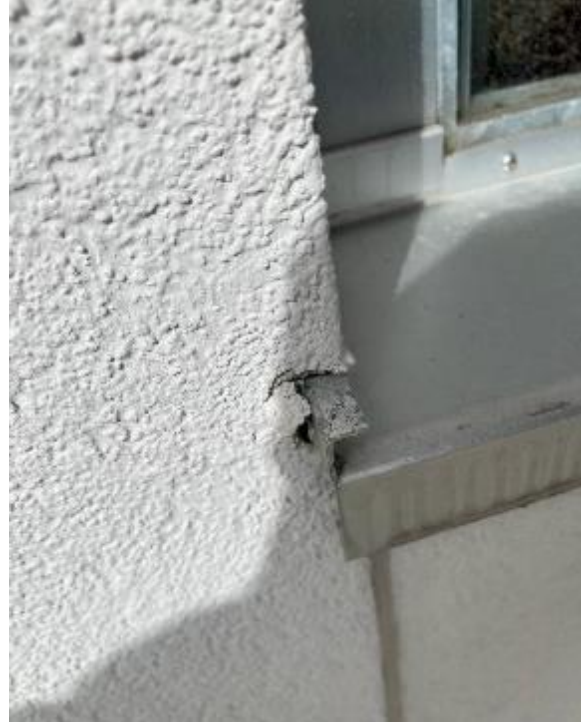
Abbildung 32: HXX | Anschluss Fensterbank-Putzbord vor der Sanierung

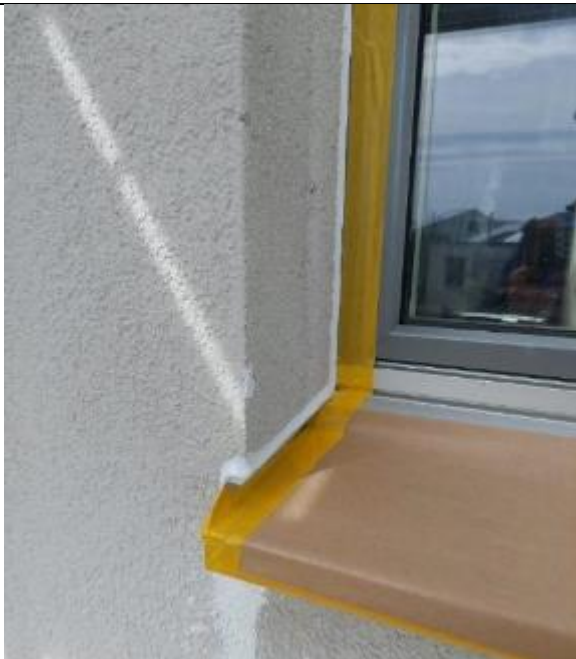
Abbildung 33: HXX | Anschluss Fensterbank-Putzbord nach der Sanierung, vor Fassadenanstrich

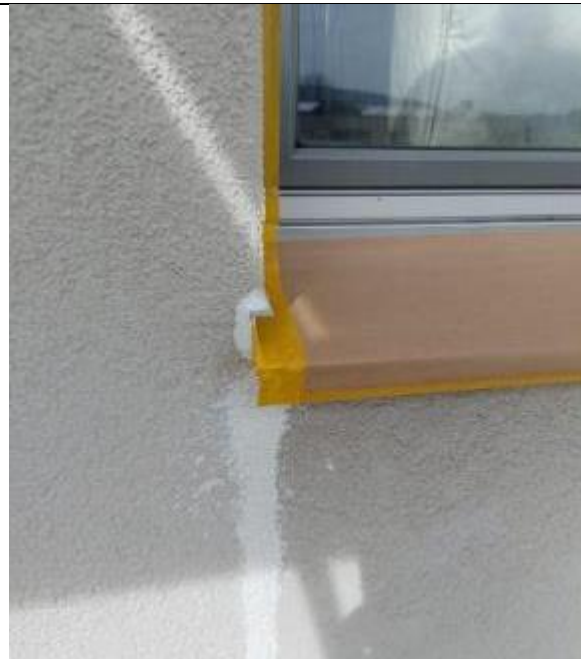
Abbildung 34: HXX | Anschluss Fensterbank-Putzbord nach der Sanierung, vor Fassadenanstrich

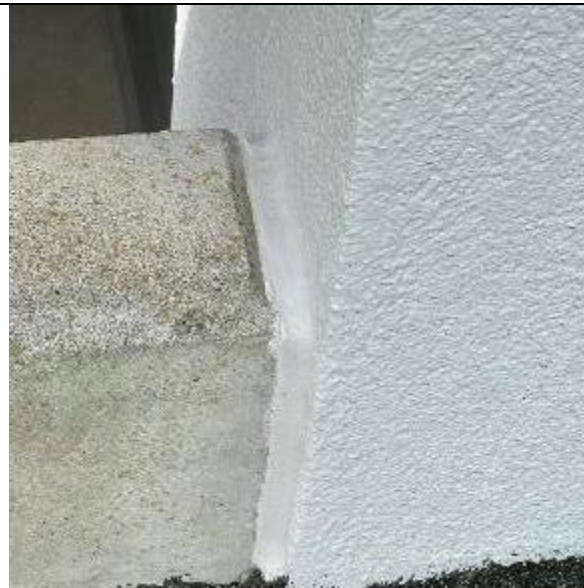
Abbildung 42: HXX | Neu erstellte Anschlussfugen

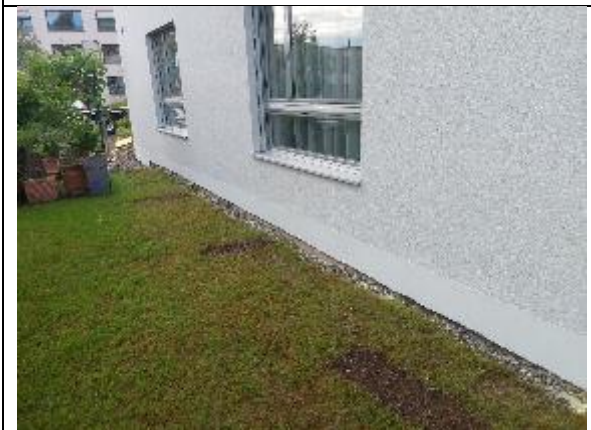
Abbildung 43: HXX | Instandstellung des Gebäudesockel

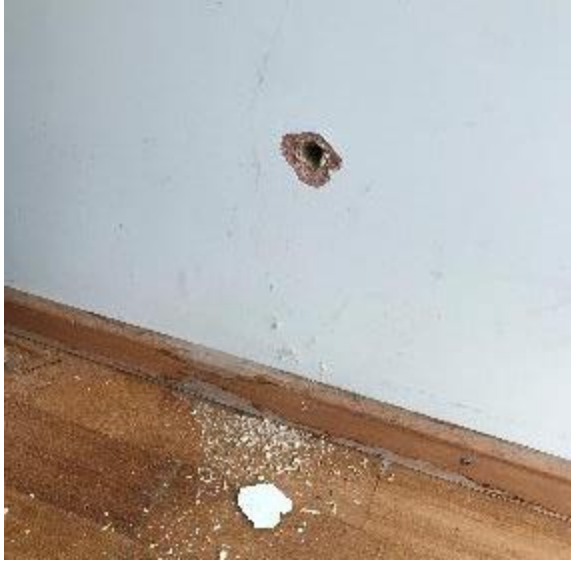
Abbildung 47: HXX | Loch, welches durch falschen Bohren der Gerüstverankerung entstanden ist

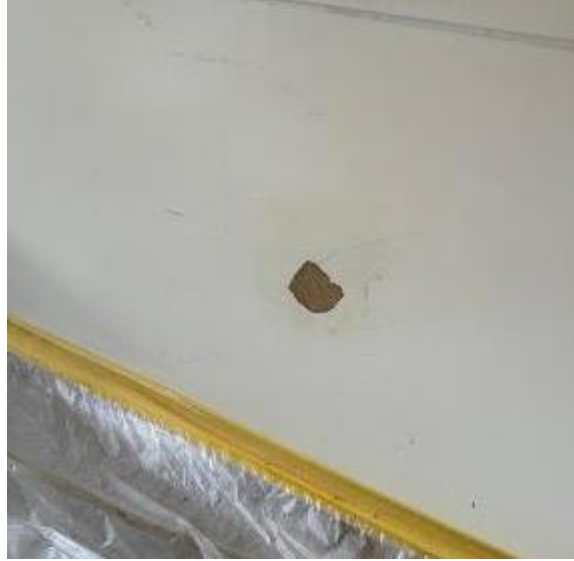
Abbildung 48: HXX | Fachgerechtes füllen der beschädigten Elemente

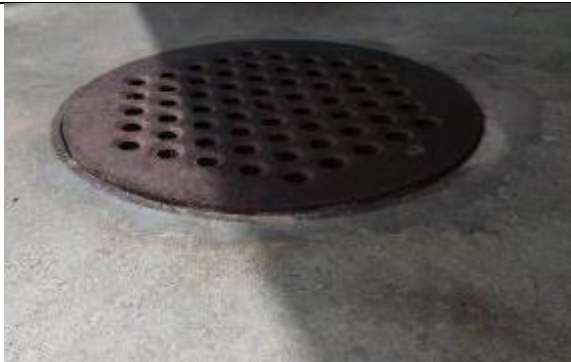
Abbildung 51: Tiefgarage | Schachtdeckel mit Gummidichtung unterlegt, um Bewegungen des Deckels zu vermeiden
