ZUSTANDSANALYSE FASSADE/TERRASSEN/DACH inklusive Sanierungsvorschlag & Kostenschätzung

INHALTSVERZEICHNIS

Anlässlich der Begehung am 02.11.2022 um 08:00 Uhr mit Sondierungen an Fassaden (Lerch AG), Terrassen und Flachdach (WB Bürgin AG) wurden die Schäden und Besonderheiten festgestellt.

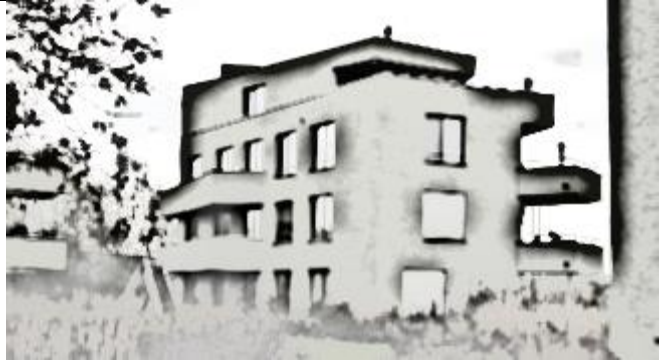
<p><i>Abbildung 3: H3 Fassade Ansicht Süd</i></p>
<p>H2 Fassaden generell</p> <p>Aus Distanz gesehen, sehen die Fassaden optisch soweit intakt und gut aus.</p>

Beschrieb	Dokumentation
<p>H3 Fassaden generell</p> <p>Aus Distanz gesehen, sehen die Fassaden optisch soweit intakt und gut aus.</p>

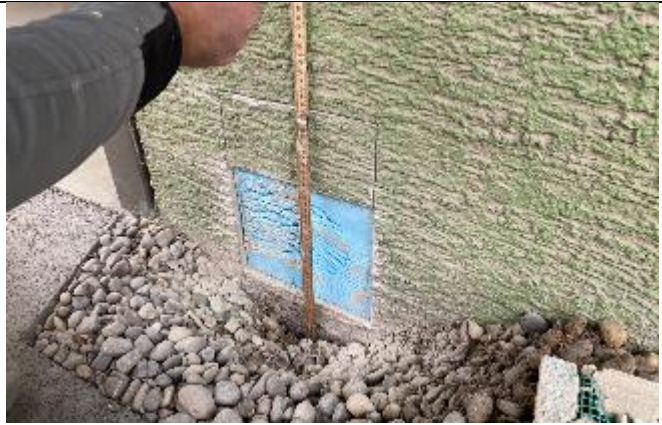
Abbildung 16: H3 | Sondierung Fassade

H3 | Sondierung Fassade

Sondierung der Fassade im Sockelbereich.

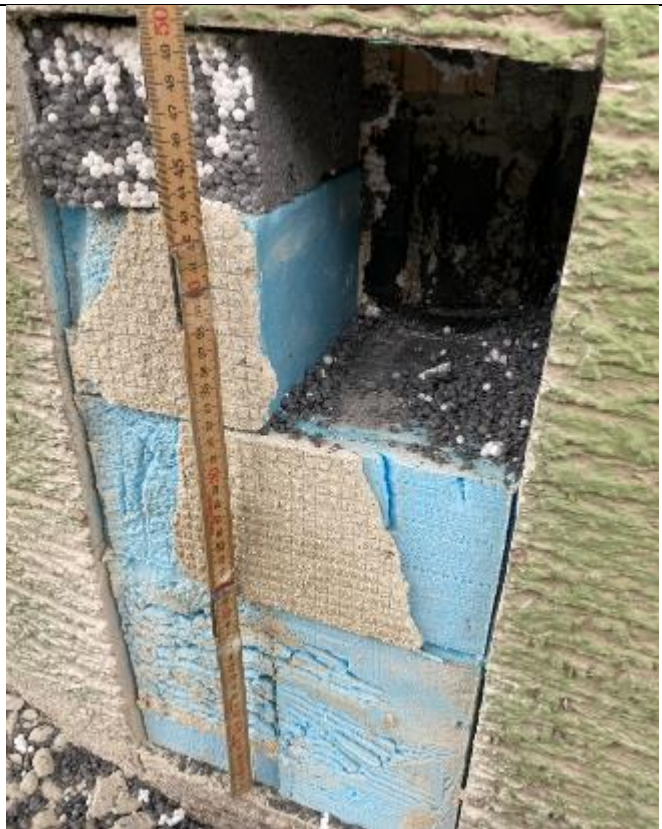
Abbildung 17: H3 | Sondierung Fassade

H3 | Sondierung Fassade

Sondierung der Fassade im Sockelbereich
beim Übergang XPS zu EPS

- ▶ Sondierte Stelle ist trocken

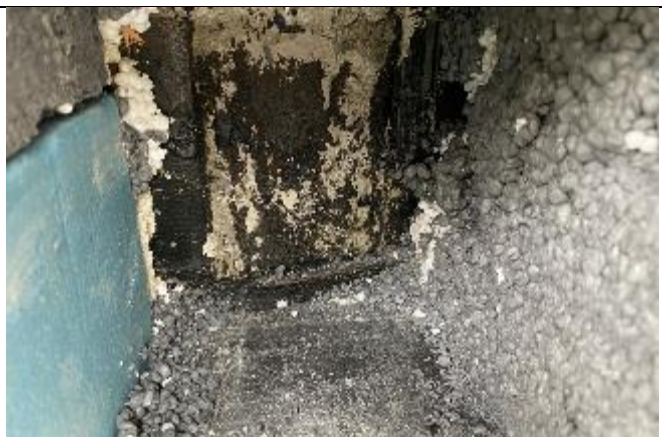
Abbildung 18: H3 | Sondierung Fassade

H3 | Sondierung Fassade

Sondierung der Fassade im Sockelbereich
beim Übergang XPS zu EPS

- ▶ Sondierte Stelle ist trocken
- ▶ keine Feuchtigkeit feststellbar

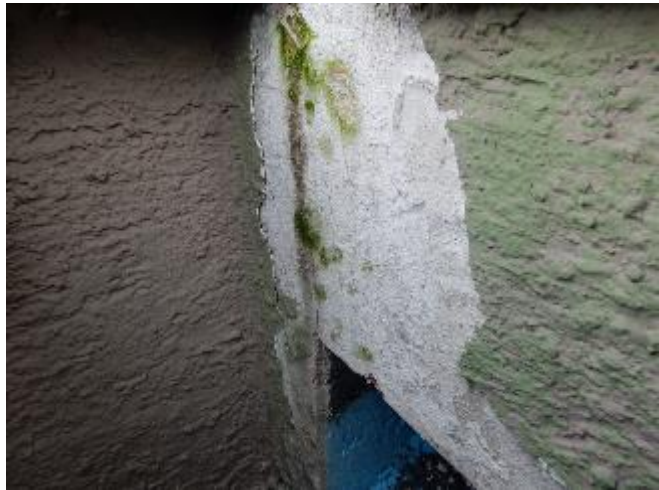
Abbildung 28: H3 | Sondierung Fassade

Sondierung Fassade im Bereich Innenecke beim Übergang XPS zu EPS.

- ▶ Risse und Ablösung Verputz
- ▶ Wassereintritt und Durchfeuchtung

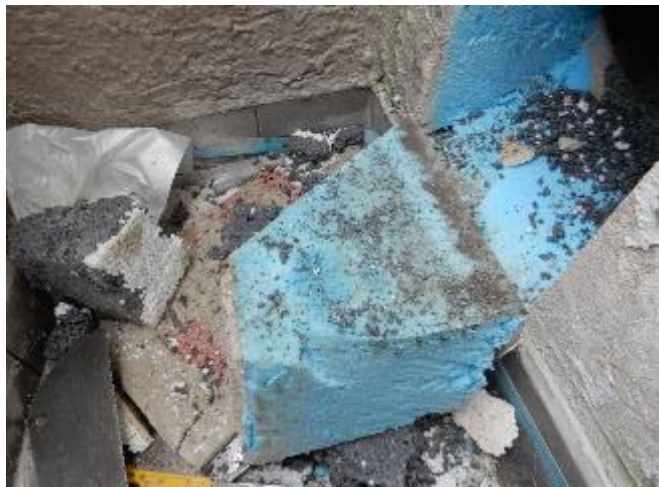
Abbildung 29: H3 | Sondierung Fassade

H3 XXX | Sondierung Fassade

Sondierung Fassade im Bereich Innenecke beim Übergang XPS zu EPS.

- ▶ Sondierte Stelle ist trocken
- ▶ keine Feuchtigkeit feststellbar

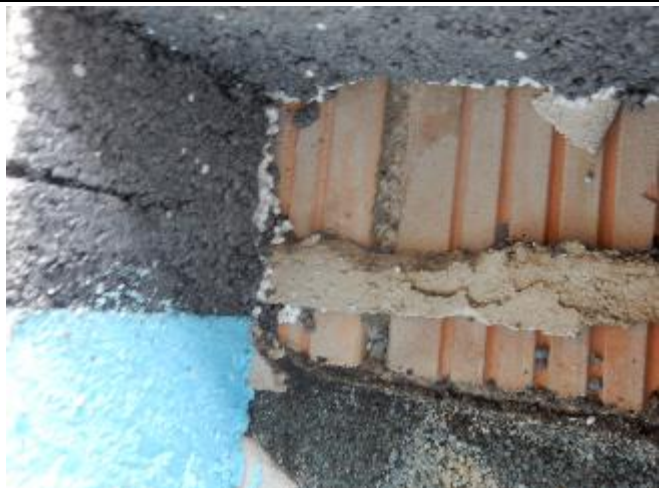
Abbildung 30. H3 | Sondierung Fassade

H3 XXX | Sondierung Fassade

Sondierung Fassade im Bereich Innenecke beim Übergang XPS zu EPS.

- ▶ Sondierte Stelle ist trocken
- ▶ keine Feuchtigkeit feststellbar

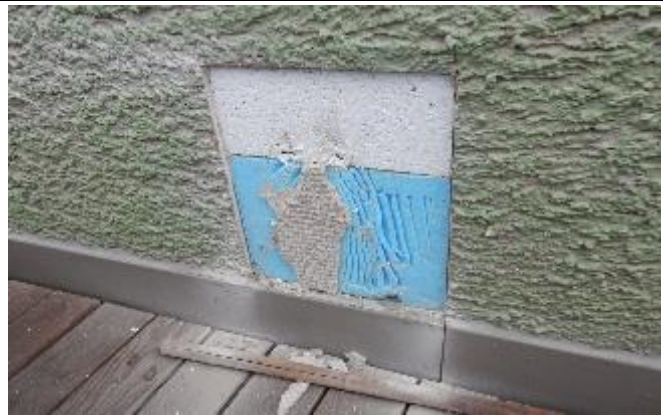
Abbildung 34: H3 | Sondierung Fassade

Sondierung Fassade im Bereich Innenecke beim Übergang XPS zu EPS.

- ▶ Sondierte Stelle ist trocken
- ▶ keine Feuchtigkeit feststellbar

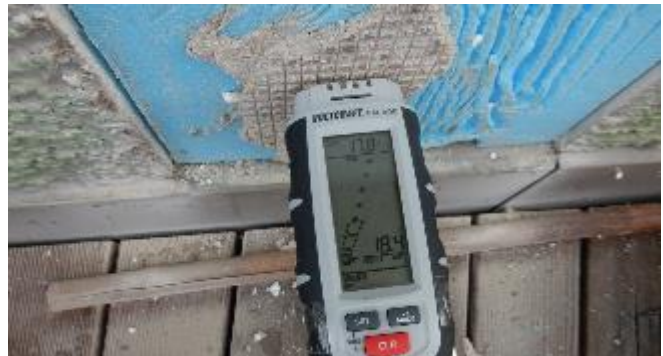
Abbildung 35: H3 | Sondierung Fassade

H3 XXX | Sondierung Fassade

Sondierung Fassade im Bereich Terrasse beim Übergang XPS zu EPS.

- ▶ Sondierte Stelle ist trocken
- ▶ keine Feuchtigkeit feststellbar

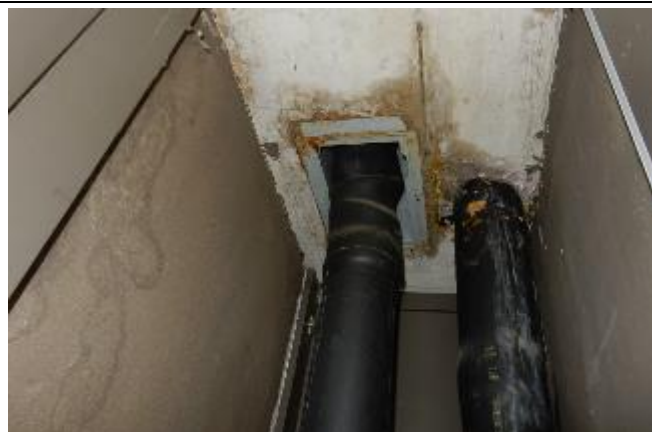
Abbildung 39: H3 | Anschluss Dachwasserleitung

Der Schacht der Dachwasserleitung weist an den Seitenwänden Wasserflecken auf. Das tropfende Wasser von der Betondecke wird mit einem Behälter aufgefangen.

- ▶ Wasserflecken Seitenwand Schacht
- ▶ Betondecke tropft

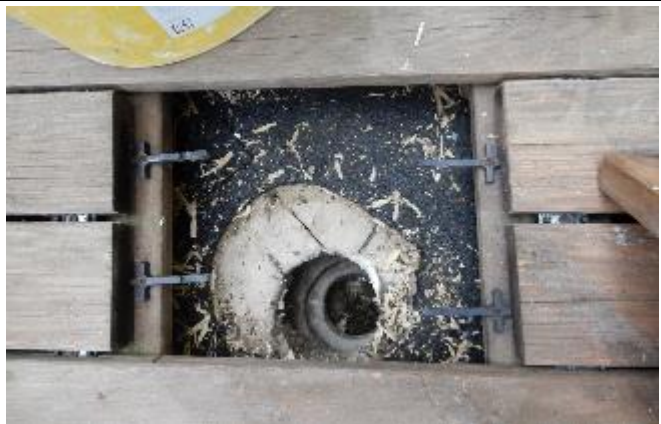
Abbildung 42: H3 | Terrassenentwässerung Nord/West

Der Holzrost der Terrassenentwässerung auf der Seite Nord/West ist intakt.

Die Abdichtung des Abflaufs scheint optisch intakt, der Bereich beim Ablauf ist trocken.

- ▶ Holzrost/Holzsubstanz ist intakt
- ▶ Abdichtung intakt und trocken

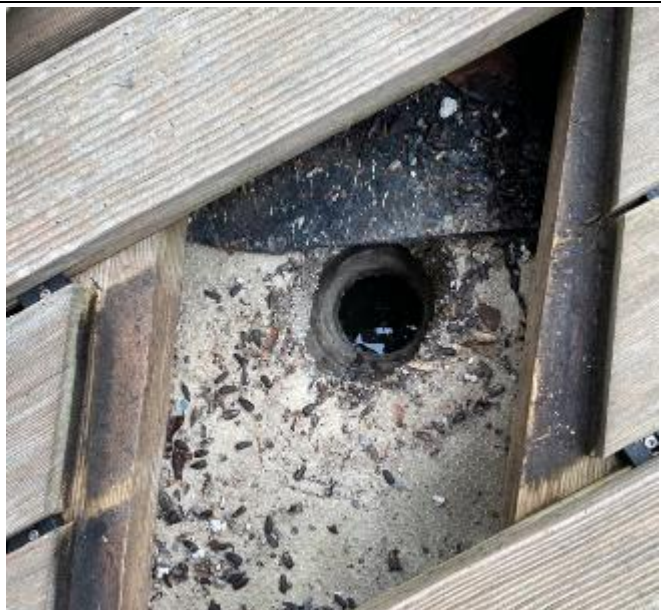
Abbildung 43: H3 | Terrassenentwässerung West

H3 XXX | Terrassenentwässerung

Der Holzrost der Terrassenentwässerung auf der Seite West ist intakt.

Beim Befall rund um den Abfluss handelt es sich vermutlich um Insekten-/Larven.

- ▶ Holzrost/Holzsubstanz ist intakt
- ▶ Abdichtung intakt und trocken
- ▶ vermutlich Insekten-/Larvenbefall

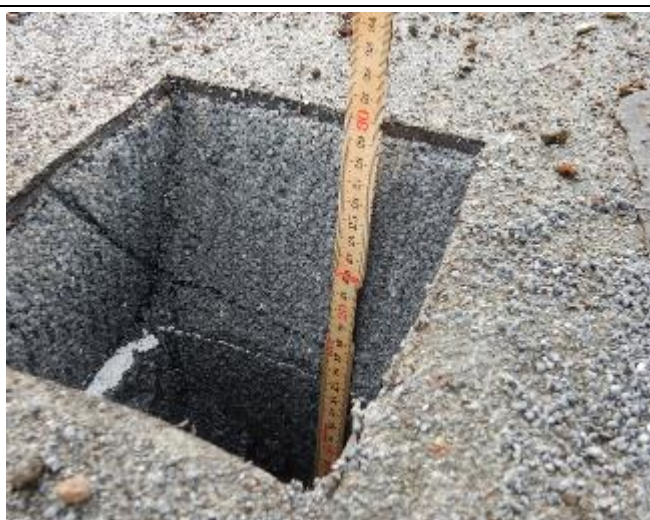
Abbildung 48: H3 | Dach Sondierstelle

H3 | Dach Sondierstelle

Im Bereich des Flickenteppichs, bzw. in der Nähe der undichten Dachwasserleitung wurde eine Sondierung vorgenommen.

Dachaufbau

- Kiesschicht ca. 50mm
- Vliesabdichtungen (2-lagig)
- Bitumendichtungsbahn
- Wärmedämmung EPS 280mm
- Dampfsperre

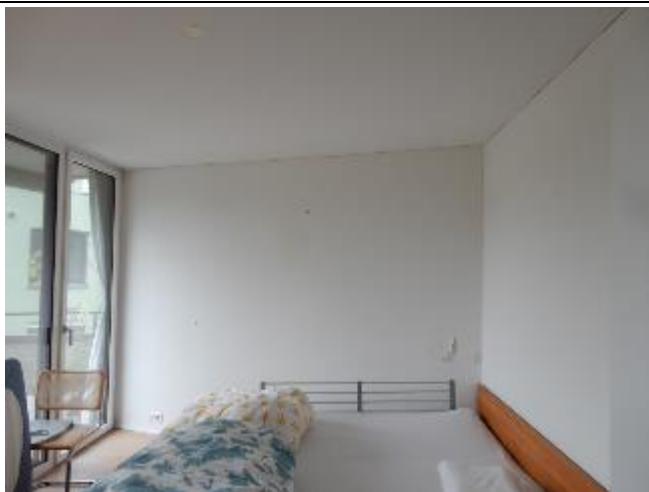
Abbildung 54: H2 | Schlafzimmerwand

H2 XXX | Schlafzimmerwand

- ▶ Wasserschaden Aussenwand Südwest

Die Schlafzimmerwand ist feucht bis nass (Abb. 57), die Farbe löst sich und der Verputz blättert ab (Abb. 54, 55, 56, 58). Es gibt jedoch auch Stellen, wo sich der Verputz abgelöst hat, welche aktuell keine erhöhte Feuchtigkeit aufweisen und trocken sind (Abb. 59).

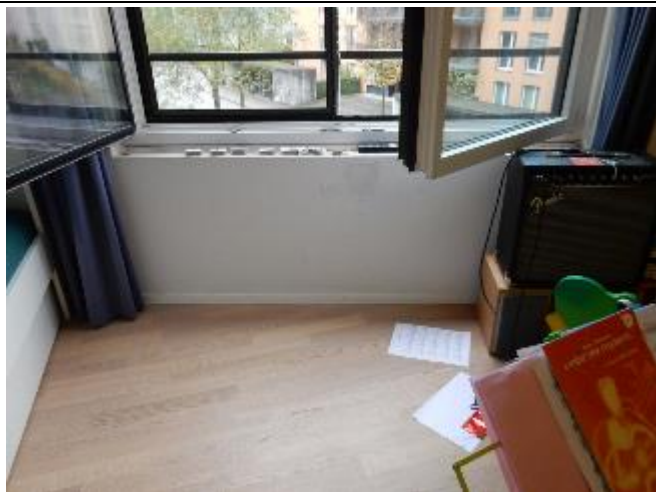
Abbildung 61: H2 | Fenster Zimmer

H2 XXX | Fenster Zimmer

- ▶ Wasserschaden Aussenwand Südwest

Das angrenzende Zimmer (Abb. 60) hat einen Wasserschaden beim Fenster (Abb. 65, 66, 67) und Abzeichnungen an der Fensterbrüstung (Abb. 61, 62). Das untere Rahmenholz des Fensters wurde bereits einmal ersetzt, die Holzstruktur des Fensterrahmens ist zersetzt. Kondens- oder Regewasser im Falz des Rahmenholzes kann, trotz der nachträglich eingefrästen Entwässerungsschlitze nicht in genügender Form nach aussen abgeleitet werden. Gemäss Aussage XXX tritt bei Regen Wasser aus dem Fenstersturz der Stoffmarkise aus und läuft über die Fensterscheibe nach unten.

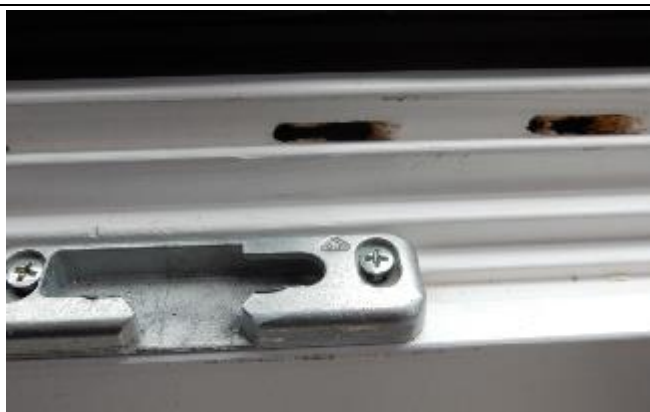
Abbildung 67: H2 | Fensterrahmen

Im Rahmenholz wurden nachträglich verschiedene Entwässerungsschlitze für Kondens- oder Regenwasser eingefräst.

- ▶ Holzstruktur Fensterrahmen ist zersetzt
- ▶ Entwässerungsschlitze in Fensterrahmen

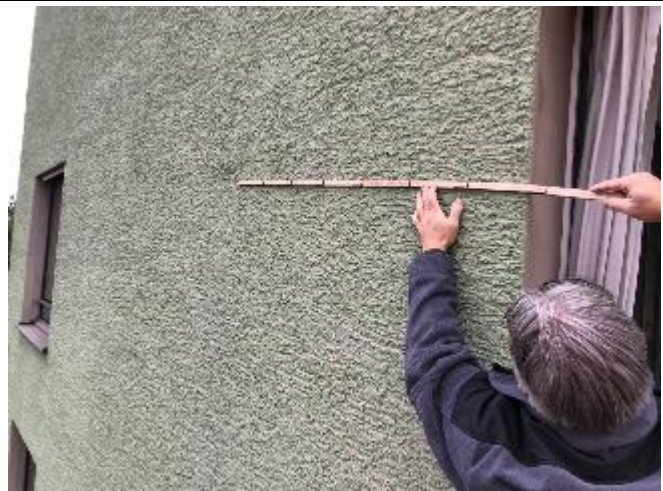
Abbildung 73: H2 | Fassade Bereich Schlafzimmer

- ca. 1.3m von der Aussenseite
- ca. 2.0m ab Boden

- ▶ Position „Abtreppung“ aussen/innen korrespondiert, bzw. ist identisch

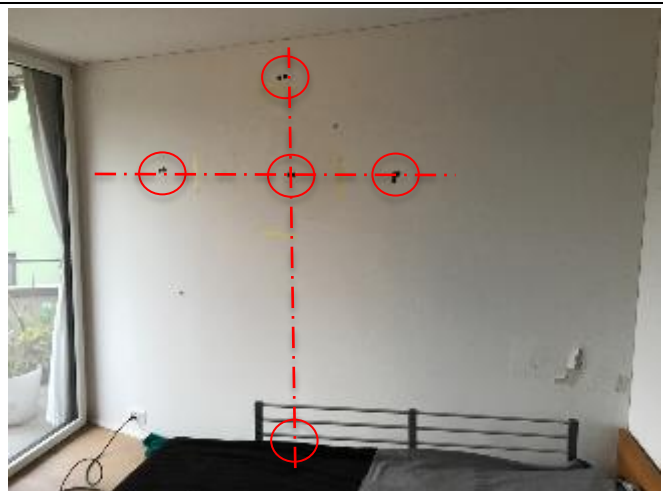
Abbildung 74: H2 | Schlafzimmerwand Sondierung

H2 | Schlafzimmerwand Sondierung

- ca. 1.3m von der Aussenseite
- ca. 2.0m ab Boden

- ▶ Anordnung Bohrlöcher der Sondierung:
 - Oben - Mitte
 - Mitte - Links/Mitte/Rechts
 - Unten - Mitte

Die Wand XXX ist auf der Innenseite (Abb. 74) im Bereich der Terrassenecke Huber feucht, d.h. die betroffenen Stellen liegen exakt übereinander. Durch die Überlagerung der beiden Grundrisse ist dies gut ersichtlich. Im Gegensatz zur Wand XXX zeigt der darüber liegende Terrassenecke keine Auffälligkeit (Abb. 79).

Die Schlafzimmerwand wurde auf der Innenseite sondiert (Abb. 74, 75,76). Die Materialproben der Wandkonstruktion wurden im Bereich genommen, welcher auf der Aussenseite der Fassade durch eine rechteckige, bzw. eine „abgetreppte“ Form auffällt (Abb. 69, 70, 71). Aus der Nähe ist ersichtlich, dass der Verputz im Bereich der „Abtreppe“ gerissen ist (Abb. 72) und die Position mit dem feuchten Bereich auf der Wandinnenseite korrespondiert und übereinstimmt (Abb. 73). Auf einem Foto aus der Zeit des Rohbaus ist ersichtlich, dass die betroffene Wand im gleichen Bereich auf der ganzen Höhe feucht war (Abb. 77). Inwiefern das aktuelle Schadensbild mit dem Wassereintritt während der Bauzeit zusammenhängt, kann an dieser Stelle nicht beurteilt werden.

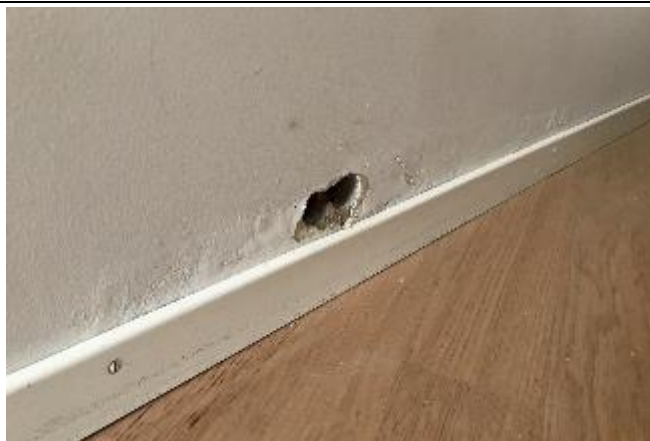
Abbildung 75: H2 | Schlafzimmerwand Sondierung

H2 | Schlafzimmerwand Sondierung

- ▶ Bohrloch der Sondierung/Beprobung
 - Unten - Mitte

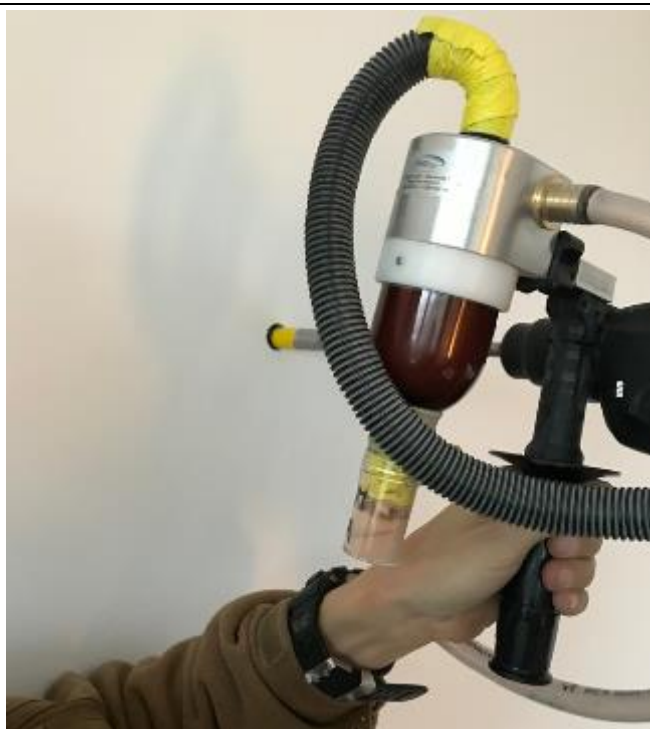
Abbildung 76: H2 | Schlafzimmerwand Sondierung

H2 | Schlafzimmerwand Sondierung

Profiltiefen der Probeentnahmen:

- 0-30mm von innen
- 30-90mm von innen
- 90-130mm von innen

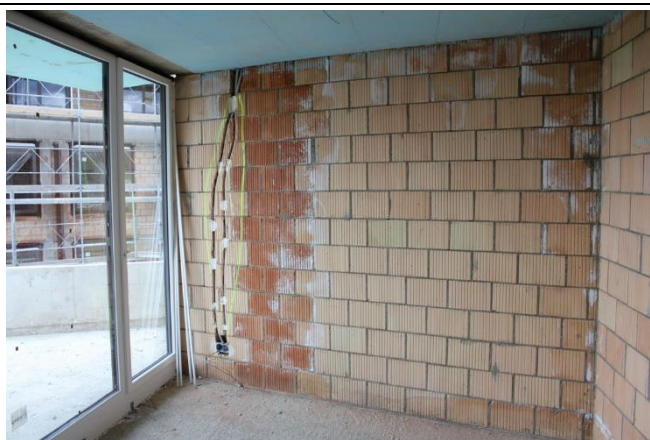
Abbildung 77: H2 | Schlafzimmerwand im Rohbau

H2 | Schlafzimmerwand im Rohbau

Anlässlich der Sondierung hat Herr Schetty ein Foto der Schlafzimmerwand im Rohbau zur Verfügung gestellt.

Es ist ersichtlich, dass im selben Bereich offensichtlich Wasser eingedrungen war. Inwiefern und ob dies mit der aktuellen Problematik zu tun hat, kann an dieser Stelle nicht beurteilt werden.

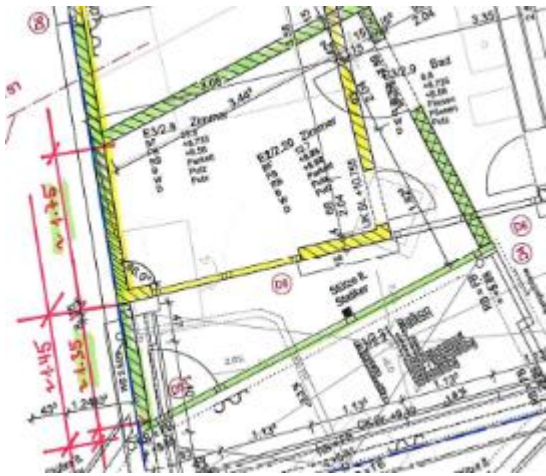
Abbildung 78: Grundrisse 2. OG & Attika überlagert

H2 XXX | Terrassenecke

► Terrassenecke versus Schafzimmerwand

Die Terrassenecke XXX (Abb. 79) steht ca. 1.45m in/auf der Schlafzimmerwand XXX. Zum Verständnis sind die beiden Grundrisse überlagert (Abb. 78) und mit Farben hinterlegt:
