# ZUSTANDSANALYSE & SANIERUNGSVORSCHLAG

## Wohnüberbauung XXX

13-01-2023

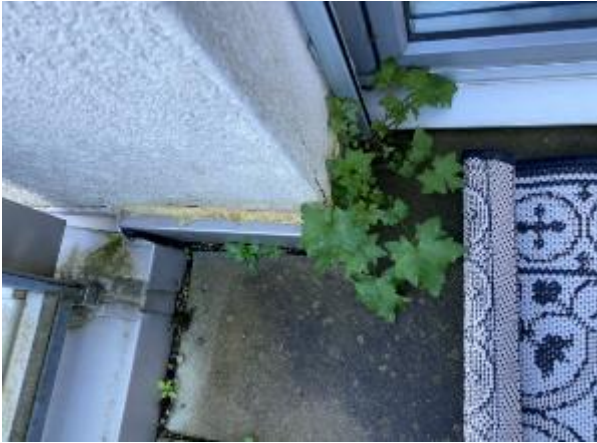
<p><i>Abbildung 32: Haus 32 Dachgeschoss   Übersicht</i></p>
<p>Terrasse T1   Fassade/Sockelanschluss</p> <p>Verfärbungen der Fassade, sichtbare Risse der Fugenabdichtung und Ablösung Verputz.</p> <ul style="list-style-type: none"> <li>▶ Verfärbungen Fassade, Algen- und Pilzbefall</li> <li>▶ Fugenabdichtung (Kittfuge) gerissen</li> <li>▶ Risse und Ablösung Verputz</li> <li>▶ Wassereintritt und Durchfeuchtung</li> </ul>

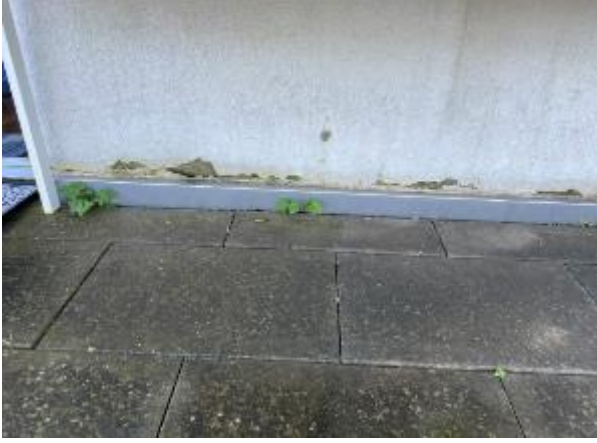
<p><i>Abbildung 34: Terrasse T1   Fassade/Sockelabschluss</i></p>

<p><i>Abbildung 33: Terrasse T1   Fassade/Sockelanschluss</i></p>
<p>Terrasse T1   Fassade/Sockelanschluss</p> <p>Verfärbungen der Fassade, sichtbare Risse der Fugenabdichtung, Abplatzung und Ablösung Verputz.</p> <ul style="list-style-type: none"> <li>▶ Verfärbungen Fassade, Algen- und Pilzbefall</li> <li>▶ Fugenabdichtung (Kittfuge) gerissen</li> <li>▶ Risse und Ablösung Verputz</li> <li>▶ Wassereintritt und Durchfeuchtung</li> </ul>

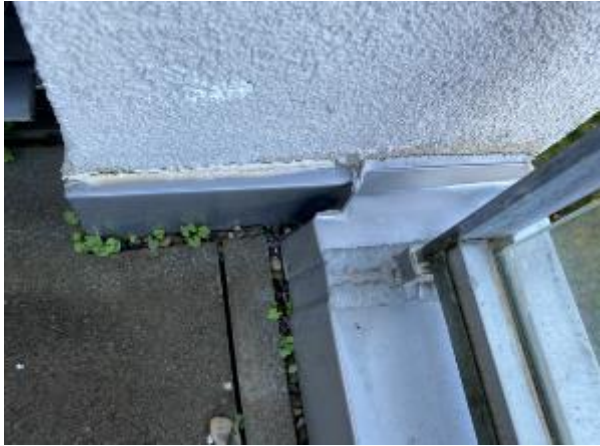
<p>Terrasse T1   Fassade/Sockelanschluss</p> <p>Verfärbungen Fassade, sichtbare Risse Fugenabdichtung, Ablösung Verputz.</p> <ul style="list-style-type: none"> <li>▶ Verfärbungen Fassade, Algen- und Pilzbefall</li> <li>▶ Fugenabdichtung (Kittfuge) gerissen</li> <li>▶ Risse und Ablösung Verputz</li> <li>▶ Wassereintritt und Durchfeuchtung</li> </ul>

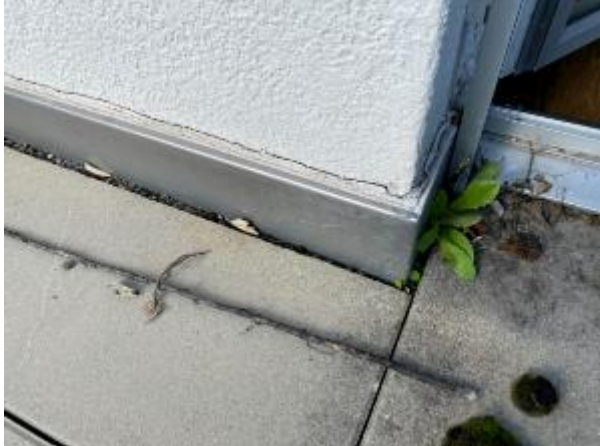
<p><i>Abbildung 38: Terrasse T1   Fassade/Sockelanschluss</i></p>
<p>Terrasse T1   Fassade/Sockelanschluss</p> <p>Risse in Fugenabdichtung, Ablösung Verputz.</p> <ul style="list-style-type: none"> <li>▶ Fugenabdichtung (Kittfuge) gerissen</li> <li>▶ Risse und Ablösung Verputz</li> <li>▶ Wassereintritt und Durchfeuchtung</li> </ul>

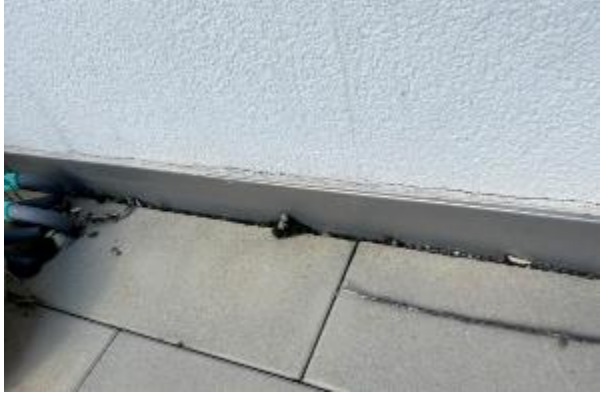
<p><i>Abbildung 40: Terrasse T1   Fassade/Sockelanschluss</i></p>

<p><i>Abbildung 39: Terrasse T1   Fassade/Sockelanschluss</i></p>
<p>Terrasse T1   Fassade/Sockelanschluss</p> <p>Risse in Fugenabdichtung, Ablösung Verputz.</p> <ul style="list-style-type: none"> <li>▶ Fugenabdichtung (Kittfuge) gerissen</li> <li>▶ Risse und Ablösung Verputz</li> <li>▶ Wassereintritt und Durchfeuchtung</li> </ul>

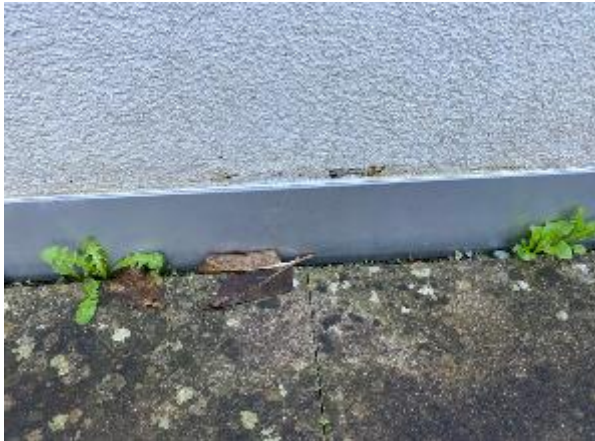
<p><i>Abbildung 50: Haus 38 Dachgeschoss   Übersicht</i></p>
<p>Terrasse T3   Fassade/Sockelanschluss</p> <p>Risse in Fugenabdichtung, Ablösung Verputz.</p> <ul style="list-style-type: none"> <li>▶ Fugenabdichtung (Kittfuge) gerissen</li> <li>▶ Risse und Ablösung Verputz</li> <li>▶ Wassereintritt und Durchfeuchtung</li> </ul>

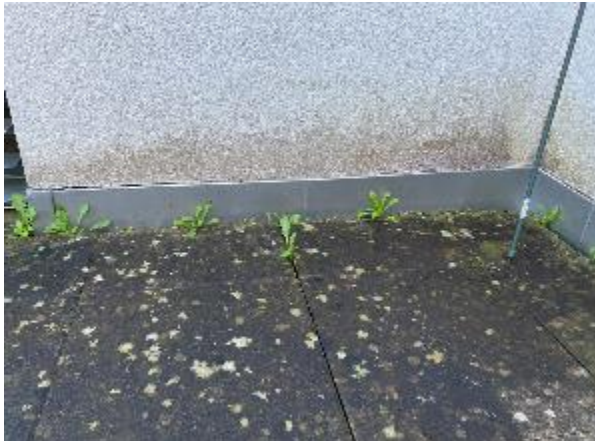
<p><i>Abbildung 52: Terrasse T3   Fassade/Sockelanschluss</i></p>

<p><i>Abbildung 51: Terrasse T3   Fassade/Sockelanschluss</i></p>
<p>Terrasse T3   Fassade/Sockelanschluss</p> <p>Verfärbungen Fassade, sichtbare Risse Fugenabdichtung, Ablösung Verputz.</p> <ul style="list-style-type: none"> <li>▶ Verfärbungen Fassade, Algen- und Pilzbefall</li> <li>▶ Fugenabdichtung (Kittfuge) gerissen</li> <li>▶ Risse und Ablösung Verputz</li> <li>▶ Wassereintritt und Durchfeuchtung</li> </ul>

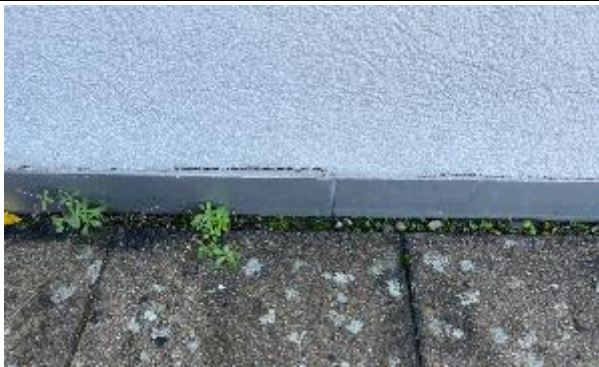
<p>Terrasse T2   Fassade/Sockelanschluss</p> <p>Risse Fugenabdichtung, Ablösung Verputz.</p> <ul style="list-style-type: none"> <li>▶ Fugenabdichtung (Kittfuge) gerissen</li> <li>▶ Rissbreite ca. 5mm</li> <li>▶ Ablösung Verputz</li> <li>▶ Wassereintritt und Durchfeuchtung</li> </ul>

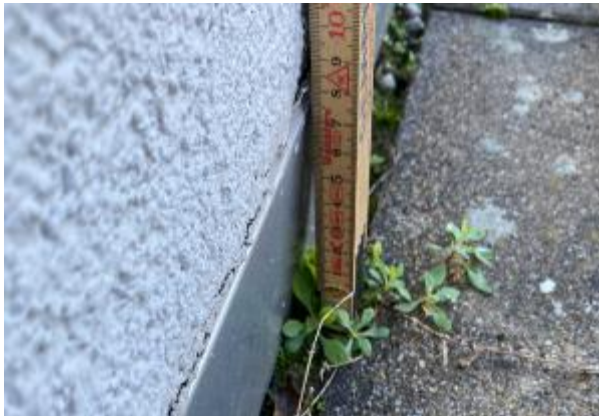
<p><i>Abbildung 68: Terrasse T2   Fassade/Sockelanschluss</i></p>
<p>Terrasse T2   Fassade/Sockelanschluss</p> <p>Risse in der Fugenabdichtung, Ablösung Verputz. Das Sockelblech ist nicht mehr im Lot.</p> <ul style="list-style-type: none"> <li>▶ Fugenabdichtung (Kittfuge) gerissen</li> <li>▶ Ablösung Verputz</li> <li>▶ Wassereintritt und Durchfeuchtung</li> </ul>

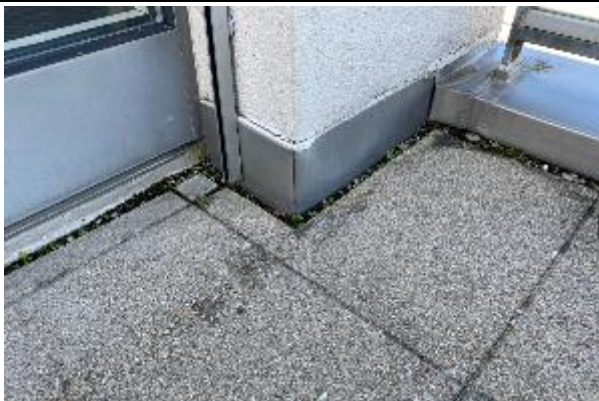
<p><i>Abbildung 70: Terrasse T1   Fassade/Sockelanschluss</i></p>

<p><i>Abbildung 69: Terrasse T2   Fassade/Sockelanschluss</i></p>
<p>Terrasse T1   Fassade/Sockelanschluss</p> <p>Risse Fugenabdichtung, Ablösung Verputz.</p> <ul style="list-style-type: none"> <li>▶ Fugenabdichtung (Kittfuge) gerissen</li> <li>▶ Rissbreite ca. 5mm</li> <li>▶ Ablösung Verputz</li> <li>▶ Wassereintritt und Durchfeuchtung</li> </ul>

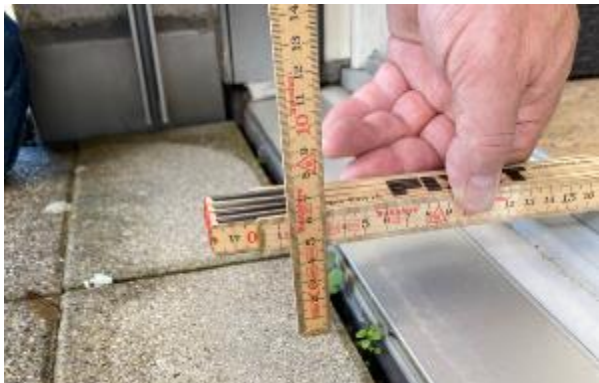
<p><i>Abbildung 71: Terrasse T3   Höhenversatz</i></p>

<p>Terrasse T3   Höhenversatz</p> <p>Der Höhenversatz OK Rahmen bis OK Nutzbelag beträgt 5cm. Bei lose verlegten Gehbelägen gilt eine minimale Fugenbreite von 10mm. (SIA271). Bei geschlossenen Gehbelägen ist die Ausbildung einer Rinne erforderlich (Swisstec). Die minimale Anschlusshöhe beträgt 6cm.</p> <ul style="list-style-type: none"> <li>▶ Höhenversatz gemessen ca. 5cm</li> </ul>

Bei einigen Terrassen beträgt der Höhenversatz OK Rahmen bis OK Nutzschrift  $5\text{cm}$  (Abb. 71), effektiv jedoch nur ca.  $4\text{cm}$  (Abzug Höhenversatz von min.  $1\text{cm}$  des Messpunkts ggü. fertig Boden). Die geringe Anschlusshöhe bedingt grundsätzlich eine Rinnenentwässerung, zumal auch die minimalen Fugenbreiten der Gehbeläge von  $10\text{mm}$  unterschritten sind.

- i. Bodenbeläge im Sockelbereich entfernen, mind. 1 Plattenbreite ca. 0.5m
- ii. Bodenbeläge bis zum Bodenablauf in Terrassenmitte entfernen
- iii. Bodenaufbau bis zur Terrassenabdichtung entfernen
- iv. Kontrolle Abdichtung, schadhafte Stellen ersetzen und ergänzen
- v. Einbau einer Flachrinne mit direkter Entwässerung
- vi. Fassadenaufbau im Sockelbereich entfernen und kontrollieren
- vii. defekte Wärmedämmung bei schadhaften Stellen ersetzen
- viii. Ergänzung Verputz (Netzeinbettung und Deckputz)
- ix. Sämtliche Fugen Sockelbereiche neu ausbilden
- x. Bodenabläufe reinigen und Abdichtung kontrollieren/ersetzen

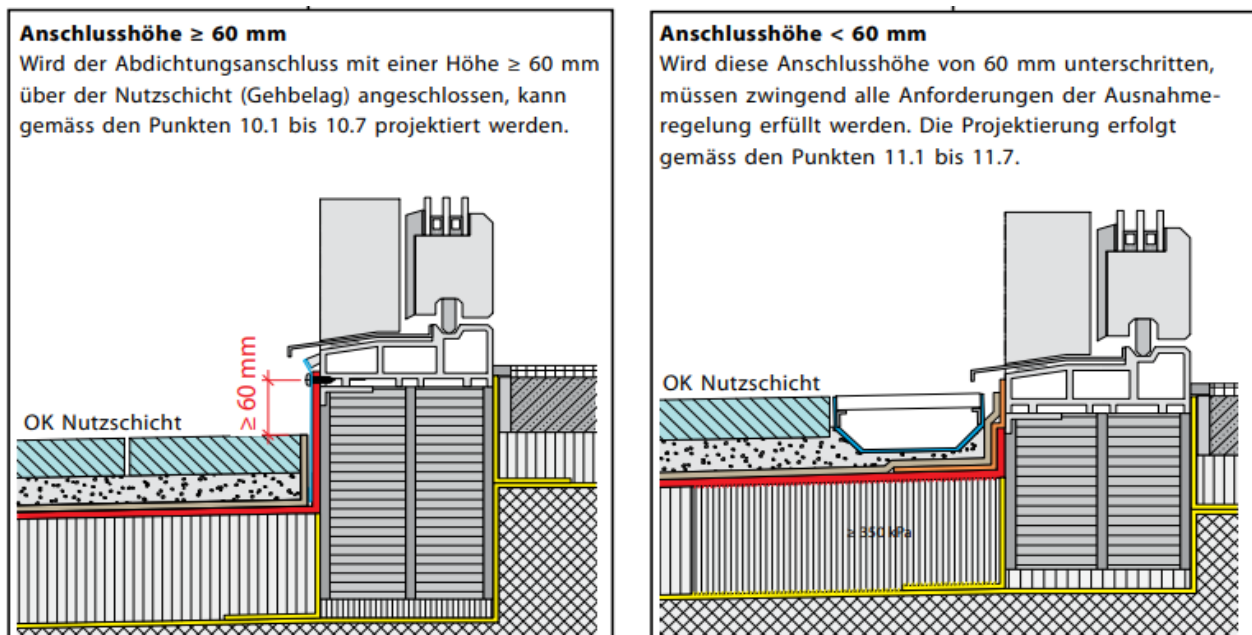
Abbildung 80: Auszug Merkblatt Gebäudehülle Schweiz | Abdichtungsanschlüsse

Die Konstruktion, bzw. Aufbau der Terrassen entspricht einem „Warmdach“. Die Dichtungsebene liegt oberhalb der Wärmedämmung (Abb. 80) und diese ist dadurch trocken = „warm“. Aktuell sind keine Wasserschäden aufgrund mangelhafter Terrassenabdichtungen bekannt. Es wird davon ausgegangen, dass die flächigen Terrassenabdichtungen intakt sind. Die Bodenabläufe sind an mehreren Orten teilweise bis komplett zugewachsen (Abb. 18, 37, 65). Inwiefern der Bewuchs den Wasserablauf beeinträchtigt, kann ohne weitere Untersuchungen nicht beurteilt werden.

Gemäss Norm SIA 271 muss der Abdichtungsanschluss eine Höhe von  $\geq 60\text{mm}$  über der Nutzschrift (Gehbelag) betragen. Falls die Anschlusshöhe  $< 60\text{mm}$  aufweist, muss gemäss Norm SIA 271 eine Flachrinne zur Entwässerung geplant und eingebaut werden.

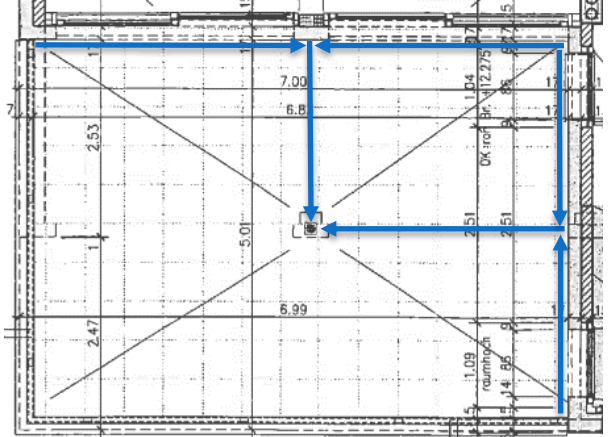
<p>Haus 38 Dachgeschoss   Terrasse T4</p> <p>Schematische Anordnung der Flachrinnen mit direkter Entwässerung in den Bodenablauf in der Terrassenmitte.</p>
